**INTEGRACIÓN DE LA INFORMACIÓN EXISTENTE SOBRE LOS PROBLEMAS  
DE ESTABILIDAD DE LAS LADERAS EN LAS COMUNIDADES DE SANTA  
ANA (CARAPITA) Y LAS CASITAS (LA VEGA). CARACAS**

**TRABAJO ESPECIAL DE GRADO**

Realizado Por: Castellano G, Luis A.

Fecha: Diciembre de 2020.

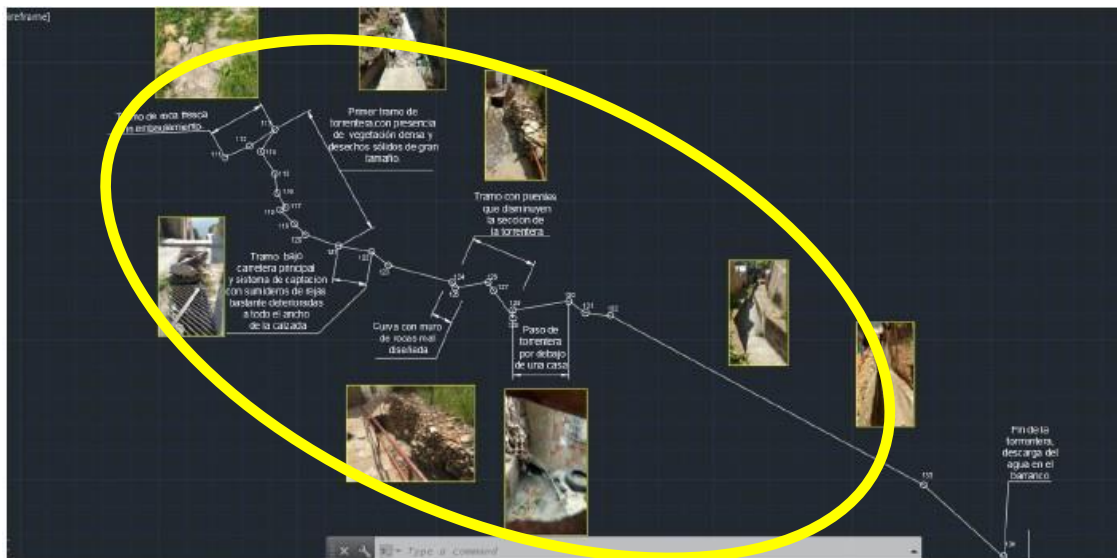
Figura N° 3. Levantamiento de Torrentera por GPS en AutoCAD destacando puntos de posibles fallas en progreso.

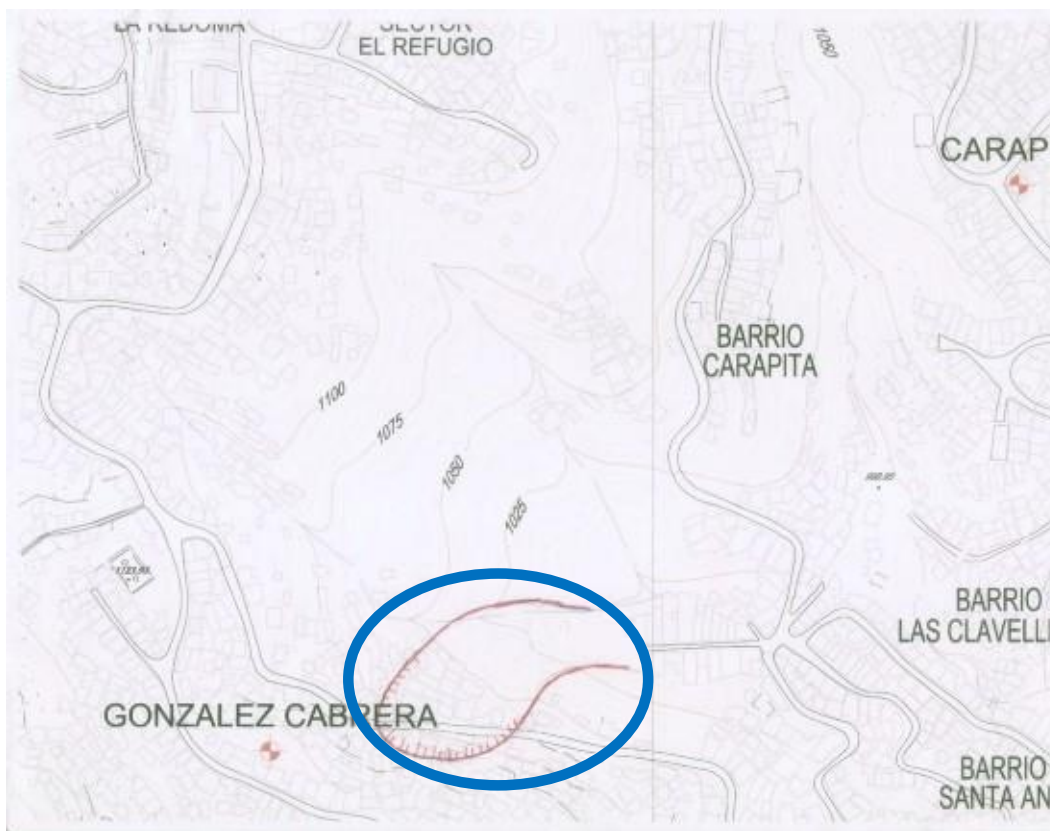
Figura N° 4. Escala 1:1000. Plano topográfico presentado se encierra el tramo que cedió.

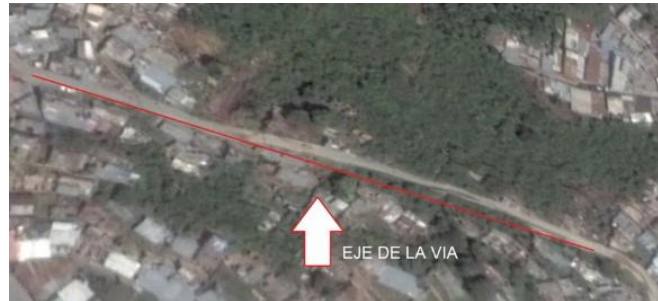
Figura N° 6. Restitución del eje de la vía (en color rojo).

La Figura N° 6 es una imagen satelital de la Calle Terepaima, la geología del sitio en cuestión aunado con el peso en la cresta del talud ejercido por las viviendas informales que se establecieron luego del deslizamiento menor, esto, ha generado una falla de borde muy riesgosa en el 2018, que produce un asentamiento en el eje de la vía que evidencia futuros deslizamientos. Además, considerando que esta vía era anteriormente muy transitada, ya que conecta dos sectores de la zona, cuando los camiones de gas o de basura transitaban por la vía, los habitantes de la zona escuchaban ruido proveniente de la roca como si “sonara roca fracturándose”, según el Sr. Antonio Delgado, trabajador de Coca-cola y habitante del lugar, esto también es determinante y son las evidencias recaudadas en el trabajo anterior de V, De las Casas & A, Torres. (2018). Que justifican el deslizamiento presente actualmente.

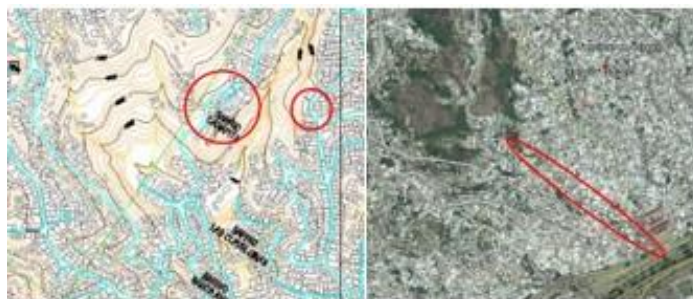
7.A

Los colapsos de los márgenes de la quebrada fueron en las zonas encerradas en círculo en la Fig. N° 7.A. En la Fig. 7.B parte baja de la quebrada Santa Ana paralela a la Calle Santa Ana la cual sufrió las consecuencias debido a este colapso. Inundada con el desborde y arrastre de sedimentos.

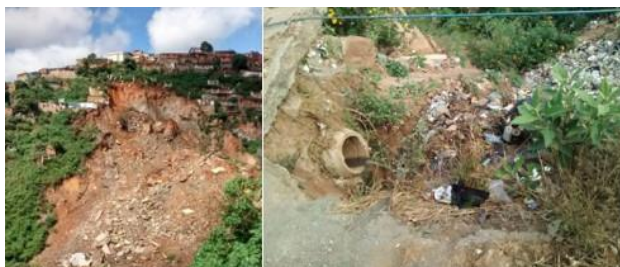
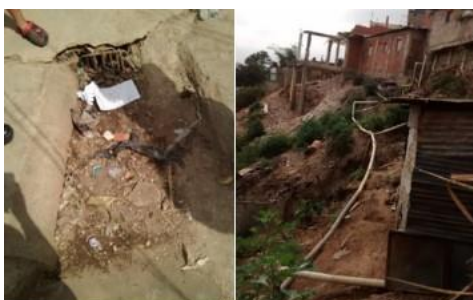
Figura N° 12.B Fractura del tubo colector de aguas servidas: Las aguas servidas del sector superior de la calle drenan hacia la superficie de la ladera. La propuesta con base a la Figura es la reparación inmediata del colector. revisión de otros puntos débiles para refuerzo, evitando a toda costa el fallo del colector y mantenimiento preventivo.

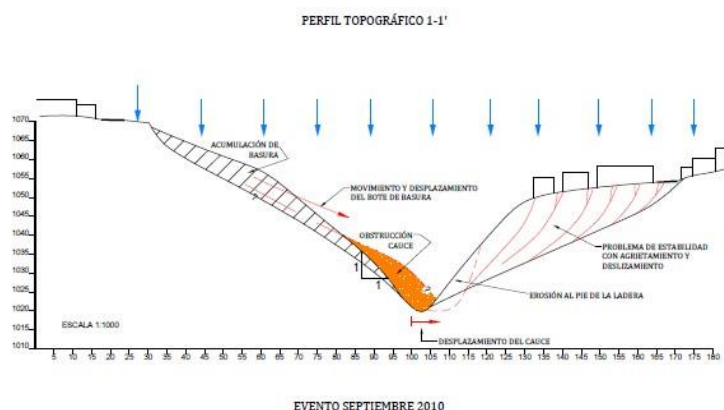
En la Figura N° 14 se presenta la representación visual realizada por N, Ruiz & A, Carrillo, (2012) del desastre de septiembre del 2010. Donde se puede observar, en la ladera izquierda el movimiento de un gran bote de basura debido a las fuertes lluvias que obstruyeron el cauce, causando una erosión al pie de la ladera derecha, que refleja consecuencias con un deslizamiento leve y agrietamientos de las viviendas de la derecha.

Figura N° 14. Perfil realizado en el momento que ocurrió el desastre (2010).

Debido a esto se debe llevar a cabo un plan de saneamiento de la quebrada, mantenimiento de obras hidráulicas y alcantarillado, de forma tal que permita erradicar la presencia de desechos sólidos tanto en laderas, sitios adyacentes y dentro del cauce de la misma. Se debe proceder a eso y mantenerse. Esto también con la correcta disposición de drenajes que no causen erosión y aguas residuales que no contaminen para ser correctamente dispuestos al punto final designado con las consideraciones ambientales y sanitarias correspondientes. Debe ser importante de igual manera culturizar a las personas para que esto no suceda.

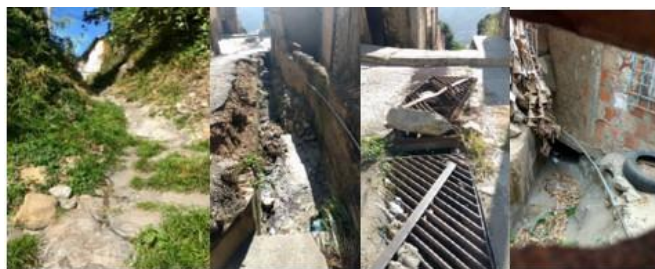
- Figura N° 15.B Tramo de torrentera, con presencia de vegetación densa y desechos de gran tamaño: Se observa en la Fig. una falla de borde en la acera que debe ser corregida, puede que con la construcción de un muro de gavión o concreto u otra manera para evitar la socavación de la acera que produce sedimentos y obstrucción.

- Figura N° 15.C Tramo bajo carretera principal y sistema de captación con sumideros de rejillas bastante deteriorados a todo lo ancho de la calzada: Se observa en la figura que las rejillas deben ser restauradas para permitir el correcto drenaje, y no sean arrastrados sedimentos de gran tamaño por la corriente. Además, hay una gran acumulación de material granular el cual es arrastrado por las calzadas y es necesario removerlas del cajón cada cierto tiempo para realizar el mantenimiento.

- Revisar planos de la zona para ubicar dicho colector y rehabilitarlo.
- Embaular el cauce de la torrentera desde la falla de borde de la vía hasta El Trio.
- Arreglar la falla de borde además de aumentar el diámetro del colector en el Trio para evitar que se obstruya y que el agua no descienda por la carretera hacia la autopista. Esto con la implementación de una nueva canalización que pueda conducir las aguas hasta un sitio de disposición correcto, esta es una propuesta que no es económica, pero es necesaria dado a las condiciones que se encuentra la estabilidad de taludes de la zona, el estudio de estabilidad nos refleja una propuesta de talud para cuando la rehabilitación de la torrentera sea ejecutada como se recomienda.

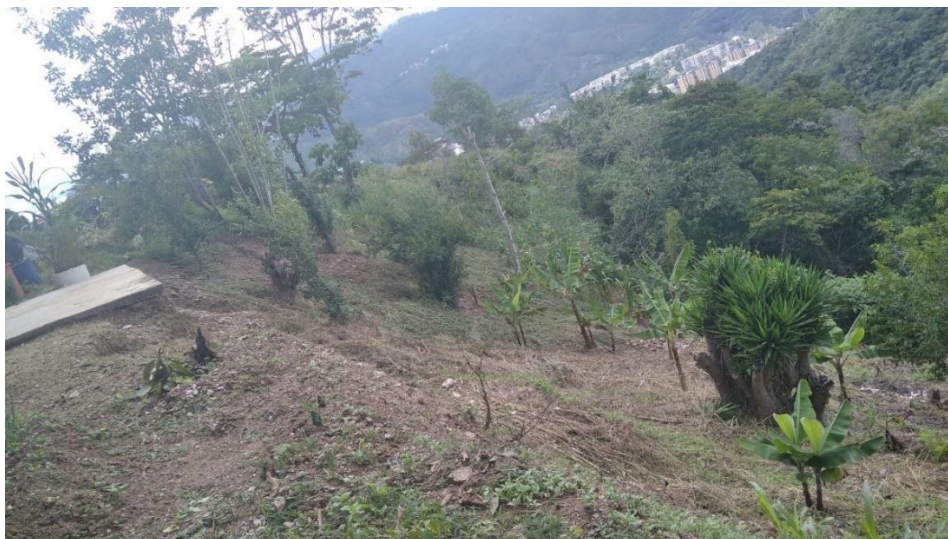
Del informe realizado y las visitas al campo, se puede denotar la evidencia del deslizamiento ocurrido que conjunto al drenaje indebido de las aguas de lluvia son la causa principal de que esta zona represente un riesgo de inestabilidad en la ladera que podemos observar en la Figura N° 16. Los cultivos que pueden observarse actualmente presentes en la superficie de la ladera antes de las lluvias torrenciales del 2010, estos cultivos se encontraban a nivel de la Escuela Canaima y formaban parte de un relleno en el que también se encuentra construido un parque recreacional, los drenajes deben ser optimizados y procurar que los escurrimientos provenientes de crecidas no terminen drenando en la superficie de esta ladera.

Figura N° 16. Fotografía de la situación actual del talud que deslizó en la Escuela Canaima.

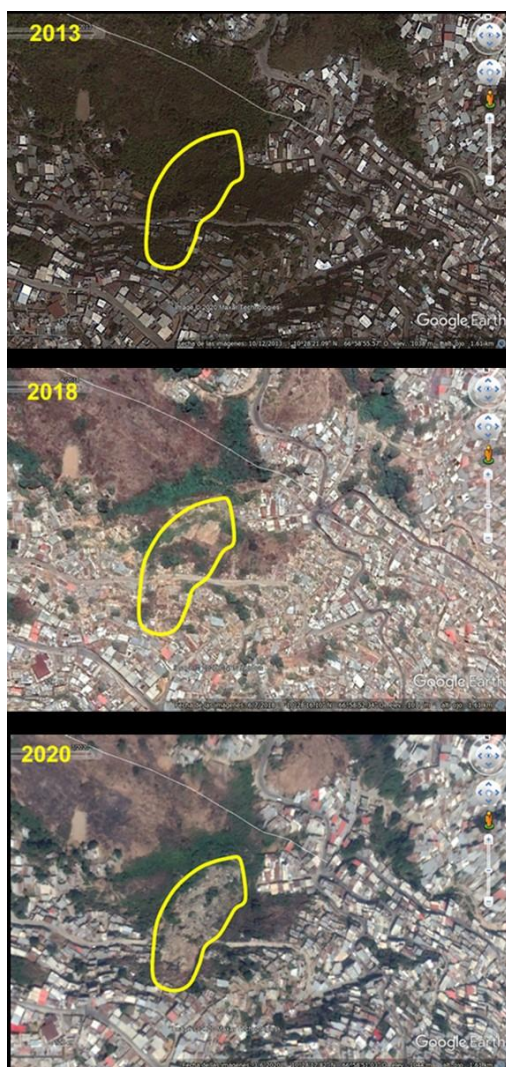
Figura N° 32. Imágenes de la Situación progresiva en la Calle Terepaima, Santa Ana.

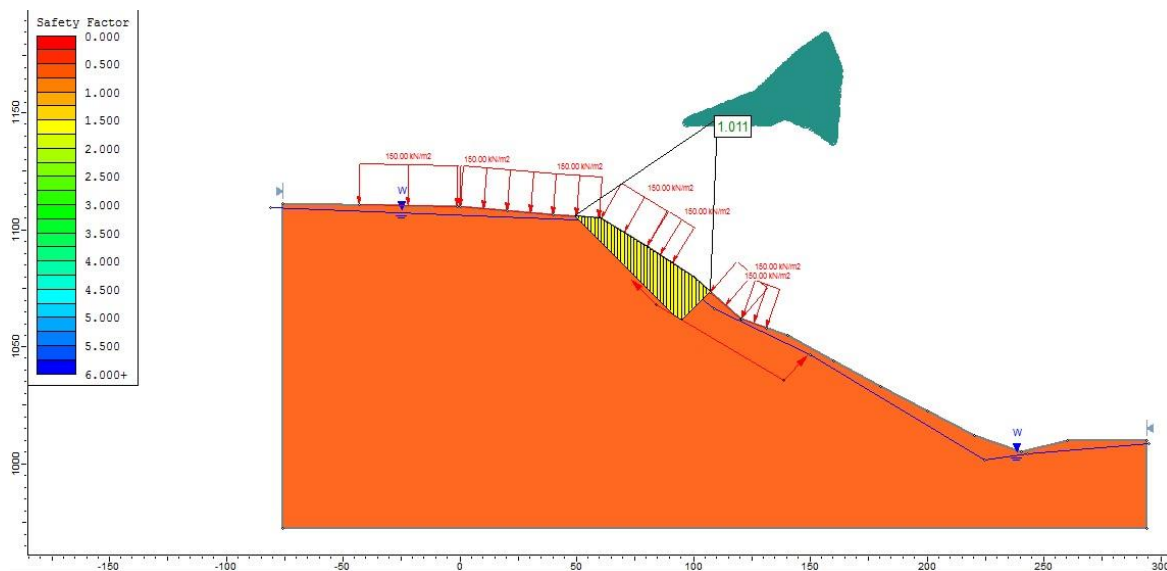
Figura N° 33. Resultados de FS calculados para el tipo de falla local en Calle Terepaima.

En la Figura N° 33 se presenta el resultado para el cálculo de la estabilidad de taludes según el método de Fellenius para unas condiciones de contorno establecidas según la información en trabajos previos y cálculos de carga, como se puede denotar el valor del factor de seguridad promedio de todas las tajadas calculadas es de 1.011, que es un valor muy cercano a la unidad, este se determina a través de iteración de cohesión y ángulo de fricción, se utilizan parámetros de roca basados en la teoría de trabajos previos para obtener este valor. El análisis de falla que se establece para establecer estos parámetros es el conocido y generado por el perfil longitudinal, antes de las fallas (local y circular). Rango de parámetros que se utiliza en iteración para generar el perfil de meteorización de diseño.

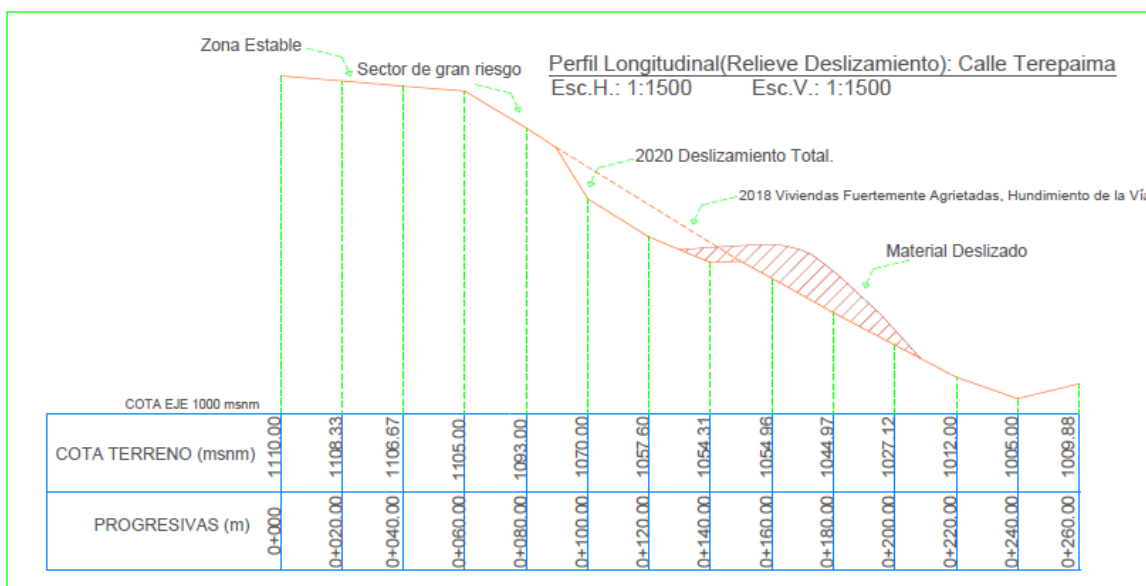
Figura N° 46. Perfil Calle Terepaima en Google Earth. (Relieve Deslizamiento).

En el perfil longitudinal presentado en la Figura N° 46 se encuentra representado el deslizamiento, con coordenadas obtenidas en Google Earth, después del gran deslizamiento reciente en el 2020. El volumen deslizado se encuentra representado por el área debajo de la curva en el gráfico entre el relieve original y el relieve luego de deslizar que es 461.54 m<sup>2</sup>. Es un deslizamiento de poca profundidad, el cual ha desplazado las viviendas y servicios de aguas negras y potable, abarcando un ancho medio de 50 metros, para un volumen de 23.077 m<sup>3</sup>, que constituye un material depositado ladera abajo, formado por una mezcla de fragmentos de esquistos con escombros, el cual lentamente se desplaza ladera abajo principalmente en época de lluvia. El deslizamiento se origina por efecto de sub-presiones, donde el agua se ha considerado a cota por encima de la cresta del talud. Una vez drenado el área, la estabilidad se va recuperando, la cual puede aumentar reforestando el área afectada y reacomodando los escombros en el pie del talud.

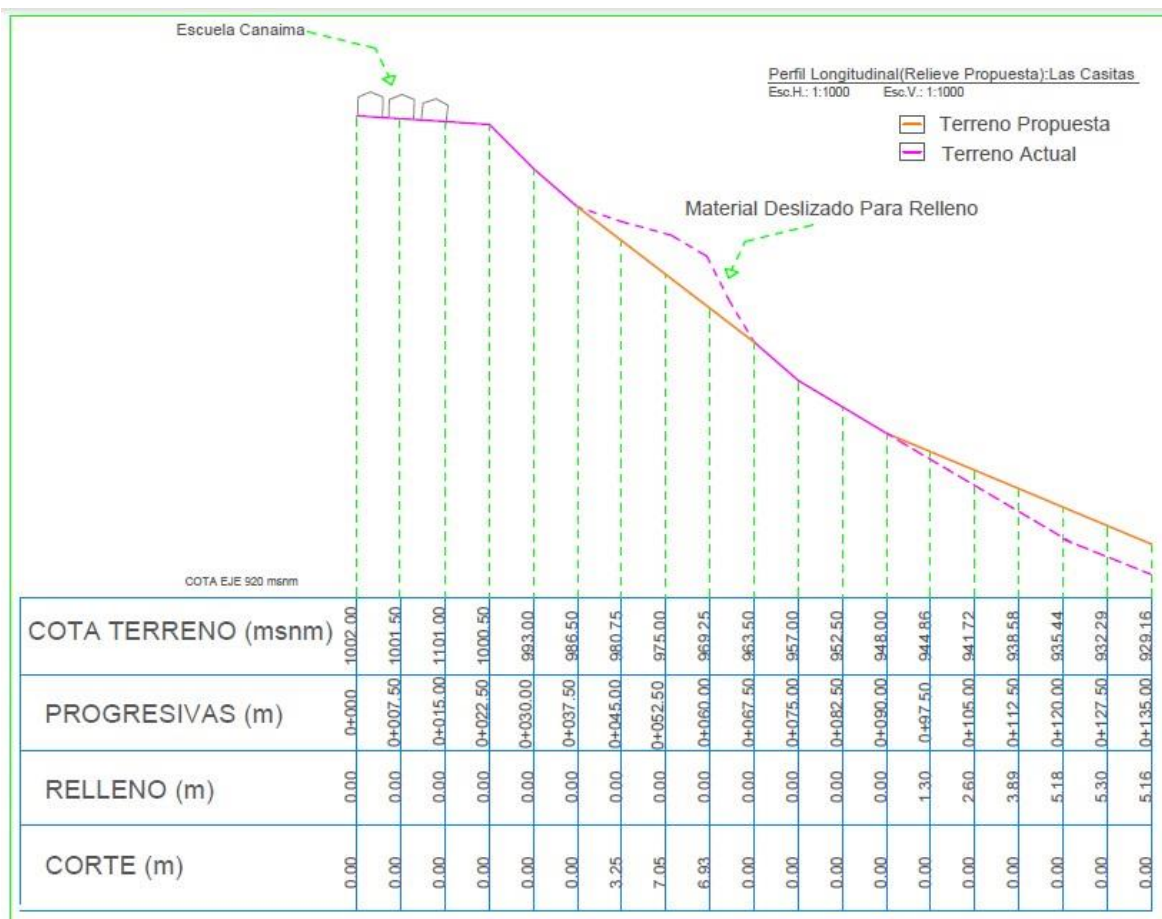
Figura N° 51. Perfil Las Casitas en Google Earth. (Relieve Propuesta).

Se presenta la solución a la estabilidad del talud en la Figura N° 51 presentando un pie de talud más estable de igual manera a la propuesta de Calle Terepaima, el mejoramiento del talud en estabilidad de acuerdo a la mejor opción en aplicabilidad, viabilidad y economía.

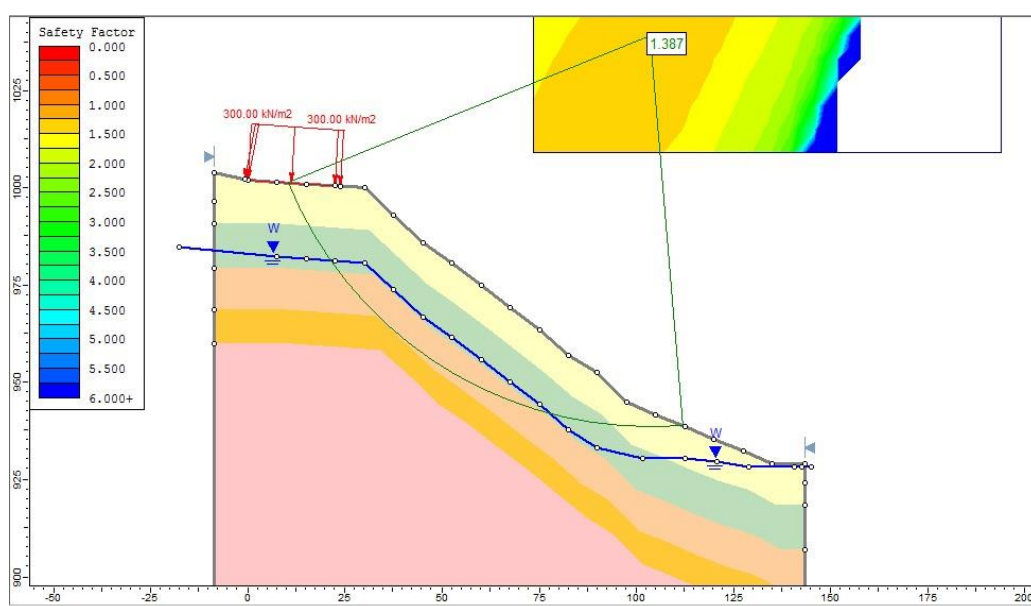
Los resultados de los cálculos para la propuesta que se observa en la Figura N° 52 es un FS de 1.39, 39% de mejoría de acuerdo a la estabilidad, que incluye la correcta canalización de las aguas para controlar el nivel freático a estos niveles aproximadamente a 18-22 metros desde el relieve superficial en la parte alta del talud, esto es de suma importancia ya que el principal problema es la saturación del talud. Al analizar las soluciones son bastantes comprensibles a la hora de aplicabilidad, viabilidad y economía.

Figura N° 52. Resultados de FS propuesta Las Casitas. (Janbu Corregido).
