Trabajo Especial de Grado

Universidad Católica Andrés Bello

Caracas, octubre de 2022.

**EVALUACIÓN COMPORTAMIENTO MECÁNICO DE  
COLUMNAS DE CONCRETO REPARADAS MEDIANTE  
ENCAMISADO CON MORTEROS REFORZADOS. PARTE 1.**

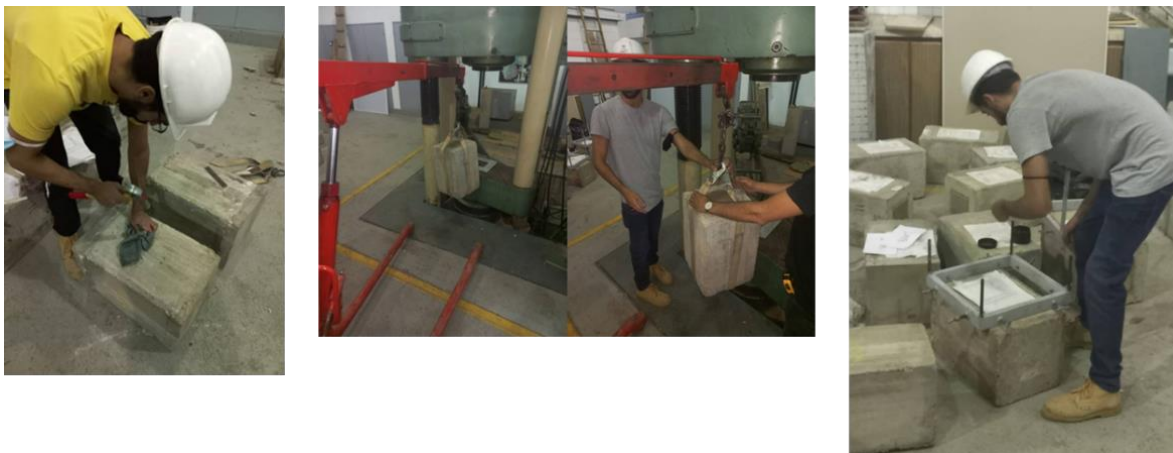
Se colocaron correas de seguridad alrededor de la muestra para que fueran levantadas por medio de la grúa hidráulica, transportadas a la Máquina de ensayo de materiales VEB Leipzig y ubicadas sobre la placa metálica.

Se preparó la estructura metálica, que sirviera como soporte de los accesorios de medición de deformaciones, colocando grasa en sus tuberías para disminuir los efectos generados por la fuerza de roce en sus guías.

**Figura 5.** Preparación de probetas para su ensayo primera parte.

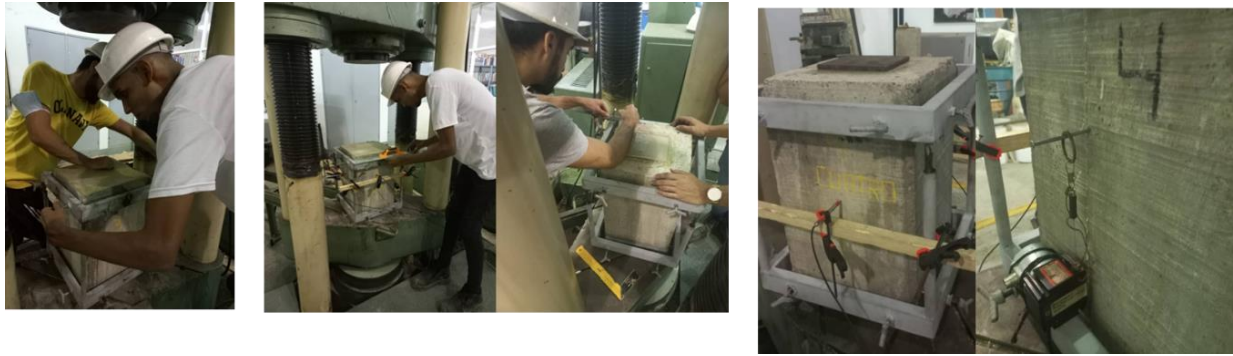
Con la ayuda de los niveles de burbuja, el vernier y la escuadra se aseguró que la estructura se encontrara paralela a las caras de la muestra y perpendicular a la base de la máquina de ensayos, con la finalidad de no alterar la medición de los potenciómetros.

Utilizando los sargentos y la madera de balsa se preparó la superficie que sirvió como soporte para los potenciómetros lineales, manteniendo siempre la perpendicularidad entre las caras de la columna y los mismos para su correcta medición. Se colocó en la parte lateral derecha el potenciómetro de hilo manteniendo la perpendicularidad de este respecto al clavo añadido anteriormente, esto con la finalidad de obtener resultados de mayor confiabilidad.

**Figura 6.** Preparación de probetas para su ensayo segunda parte.

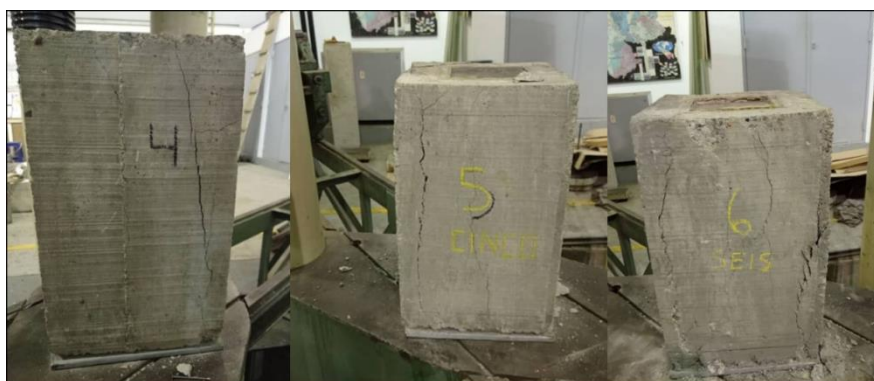
**Figura 12.** Ensayo de núcleos reparados con caso de carga LC1.

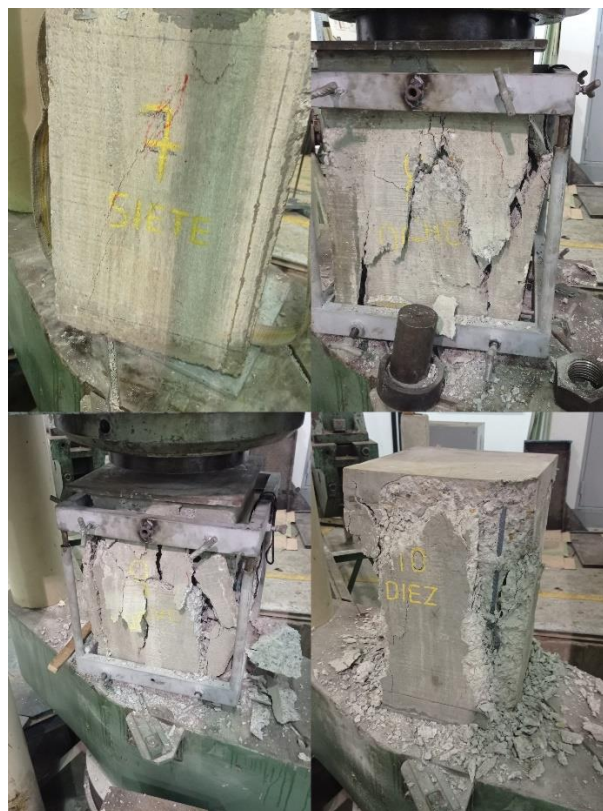
**Figura 18.** Ensayo de núcleos reparados con caso de carga LC2.

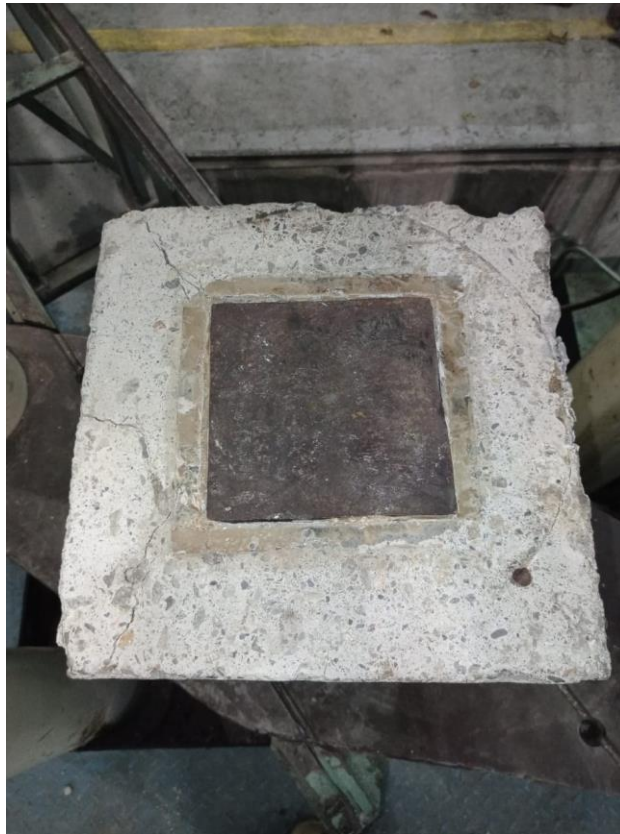
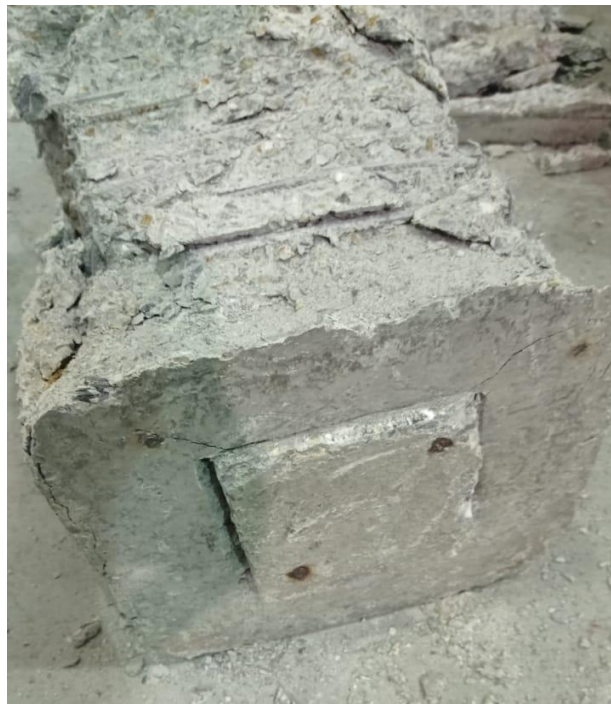
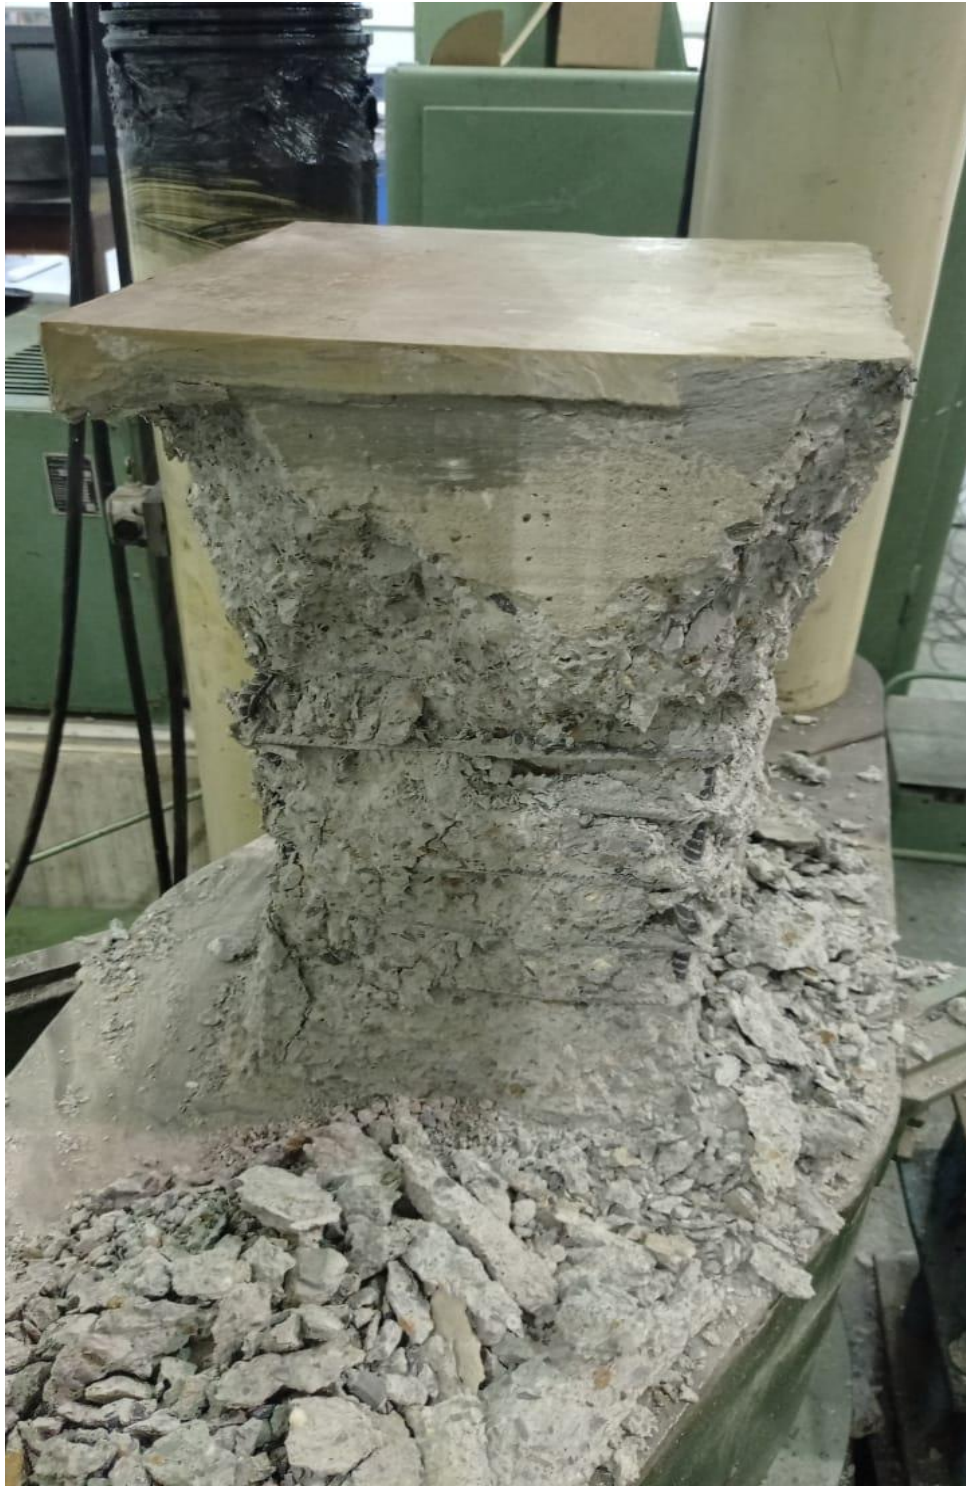
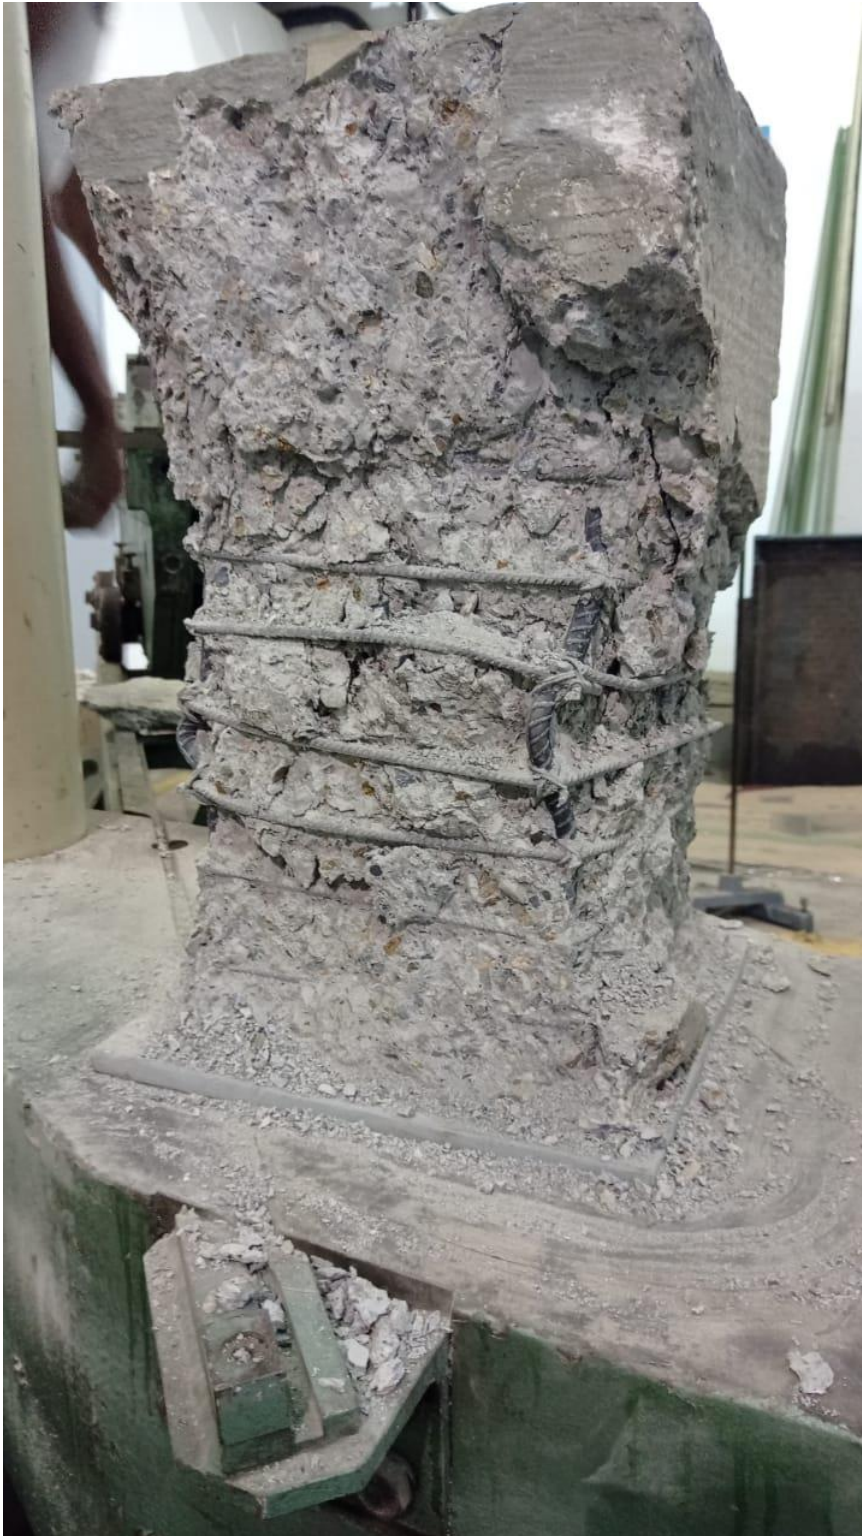
#### **REGISTRO FOTOGRÁFICO DE PROBETAS POSTERIOR AL ENSAYO DE ROTURA.**

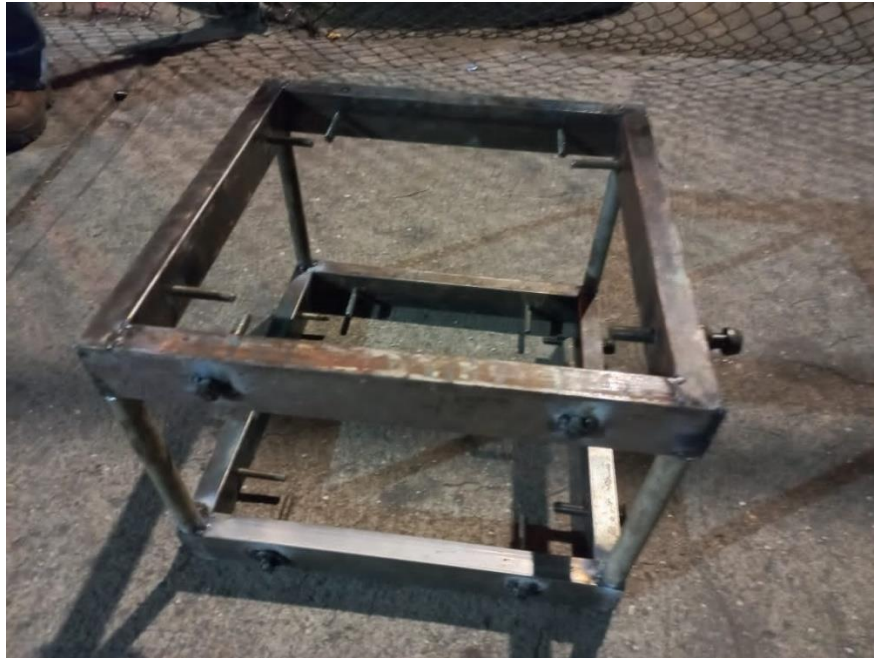
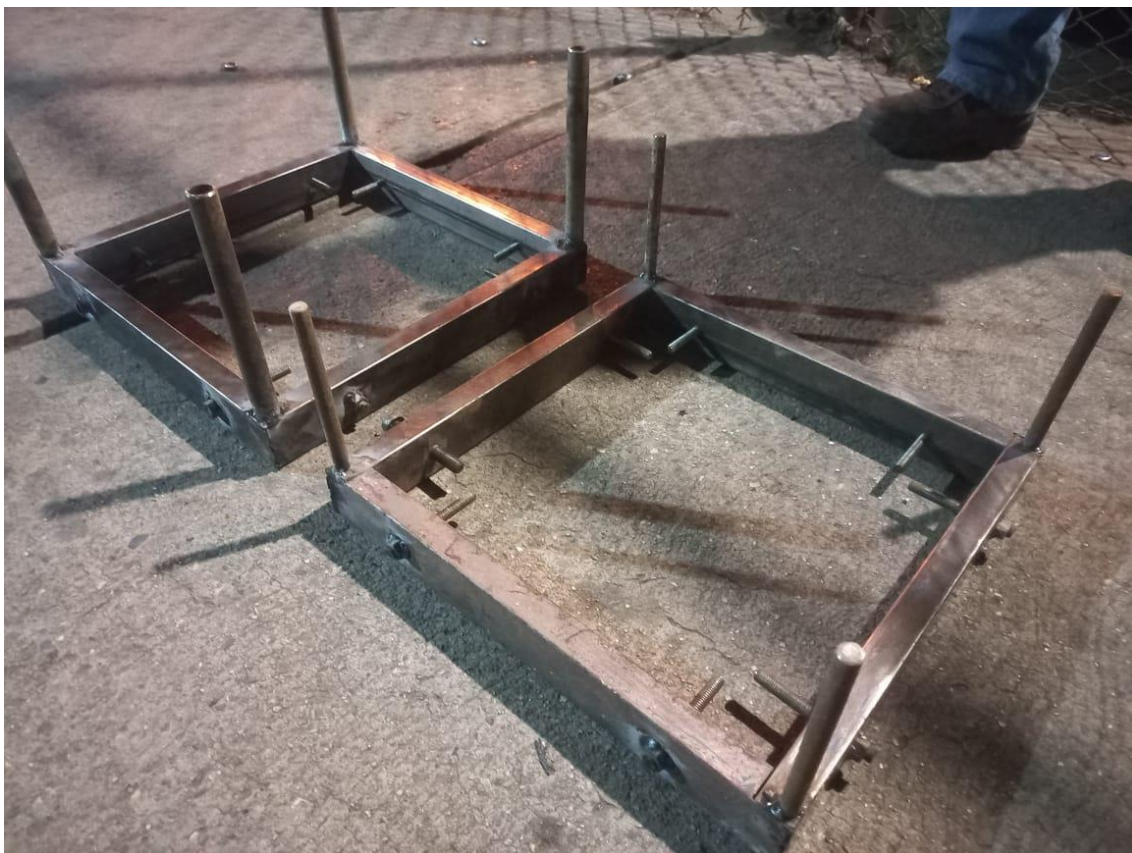
### **REGISTRO FOTOGRÁFICO DE ESTRUCTURA METÁLICA.**
