VIBRACIONES EN LAS LOSAS DEL VIADUCTO LA CABRERA.

VIADUCTO LA CABRERA. (ALGUNOS DATOS DE INTERES)

1- SE ENCUENTRA EN LA AUTOPISTA REGIONAL DEL CENTRO. (TRONCAL 001, PROGRESIVA 121+700).

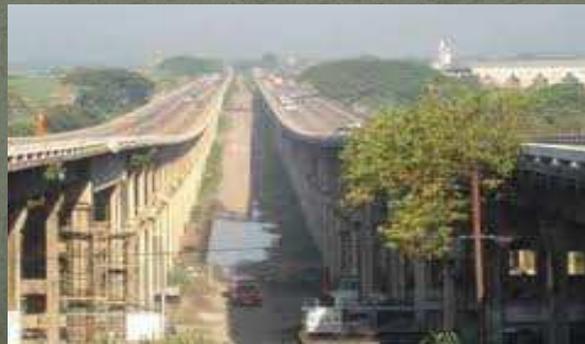
2- CONSTA DE:

DOS PISTAS PARALELAS DE 2.054 M C/U;
157 TABLEROS ISOSTÁTICOS :

154 DE 13,00 M,
UNO DE 12 M
UNO DE 14 M.
UNO DE 26 M

3-EL ANCHO DE CADA PISTA ES DE 13,25 M Y EL ANCHO LIBRE DE CALZADA ES DE 11,35 M.

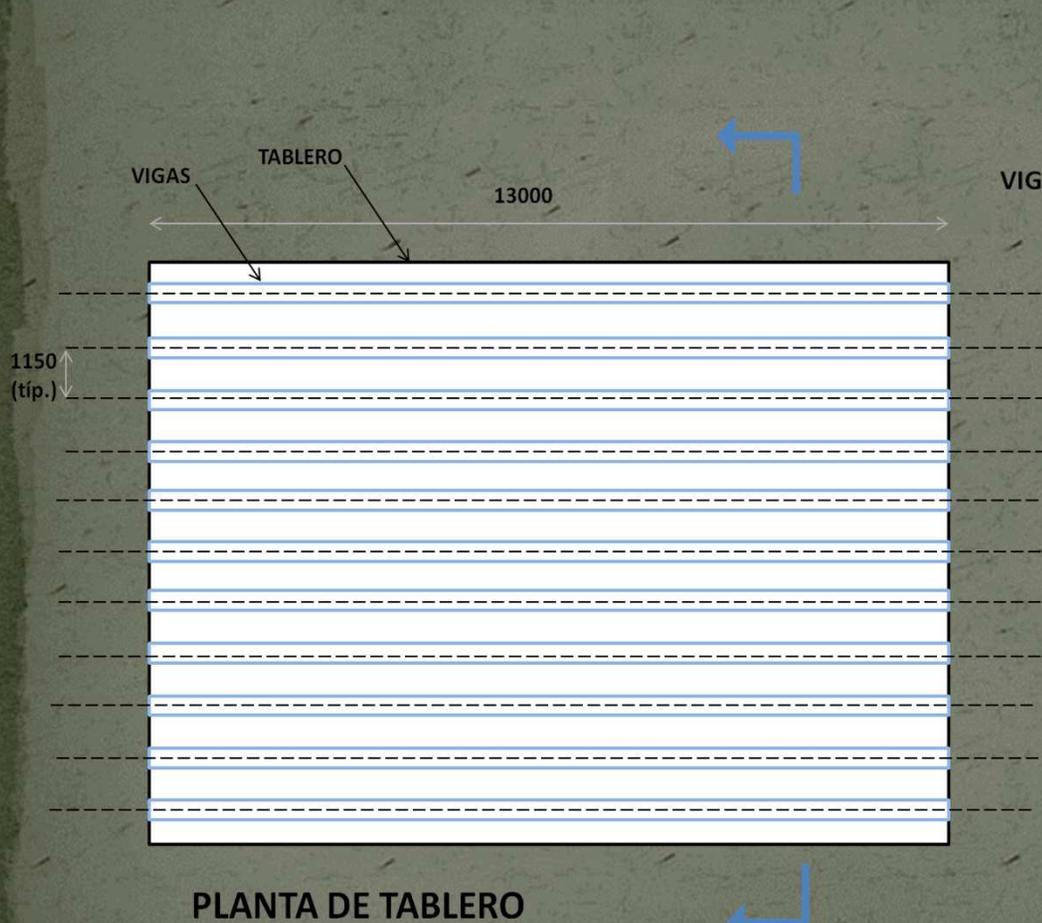
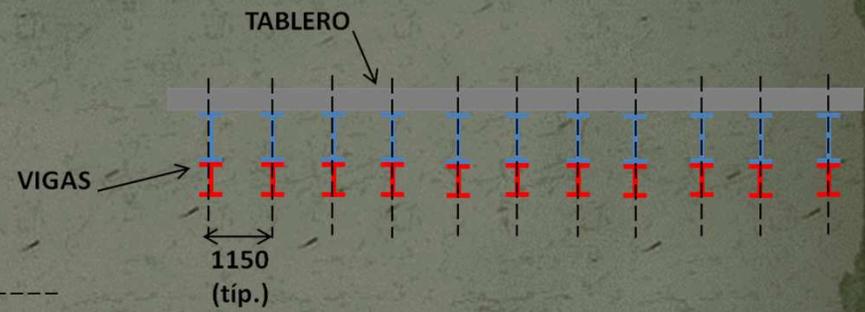
TABLERO PREDOMINANTE EN EL VIADUCTO

Estos son los tipos de losas y apoyos existentes:

Tipo 1: Tablero de **29 cm** de espesor con losa estructural de 14 cm y carpeta de rodamiento de 15 cm. Apoyada sobre vigas metálicas reforzadas. (Pista **Maracay-Valencia**).

Tipo 2: Tablero de **29 cm** de espesor con losa estructural de 14 cm y carpeta de rodamiento de 15 cm apoyado sobre las vigas metálicas originales únicamente (Pista **Maracay-Valencia**).

Tipo 3: Tablero de Concreto Armado de **21 cm** de espesor con losa estructural de 14 cm y carpeta de rodamiento de 7 cm. Apoyada sobre vigas metálicas reforzadas. (Pista **Valencia-Maracay**).

Tipo 4: Tablero de Concreto Armado de **21 cm** de espesor con losa estructural de 14 cm y carpeta de rodamiento de 7 cm apoyado sobre las vigas metálicas originales. (Pista **Valencia-Maracay**).

SECCIÓN DE TABLERO

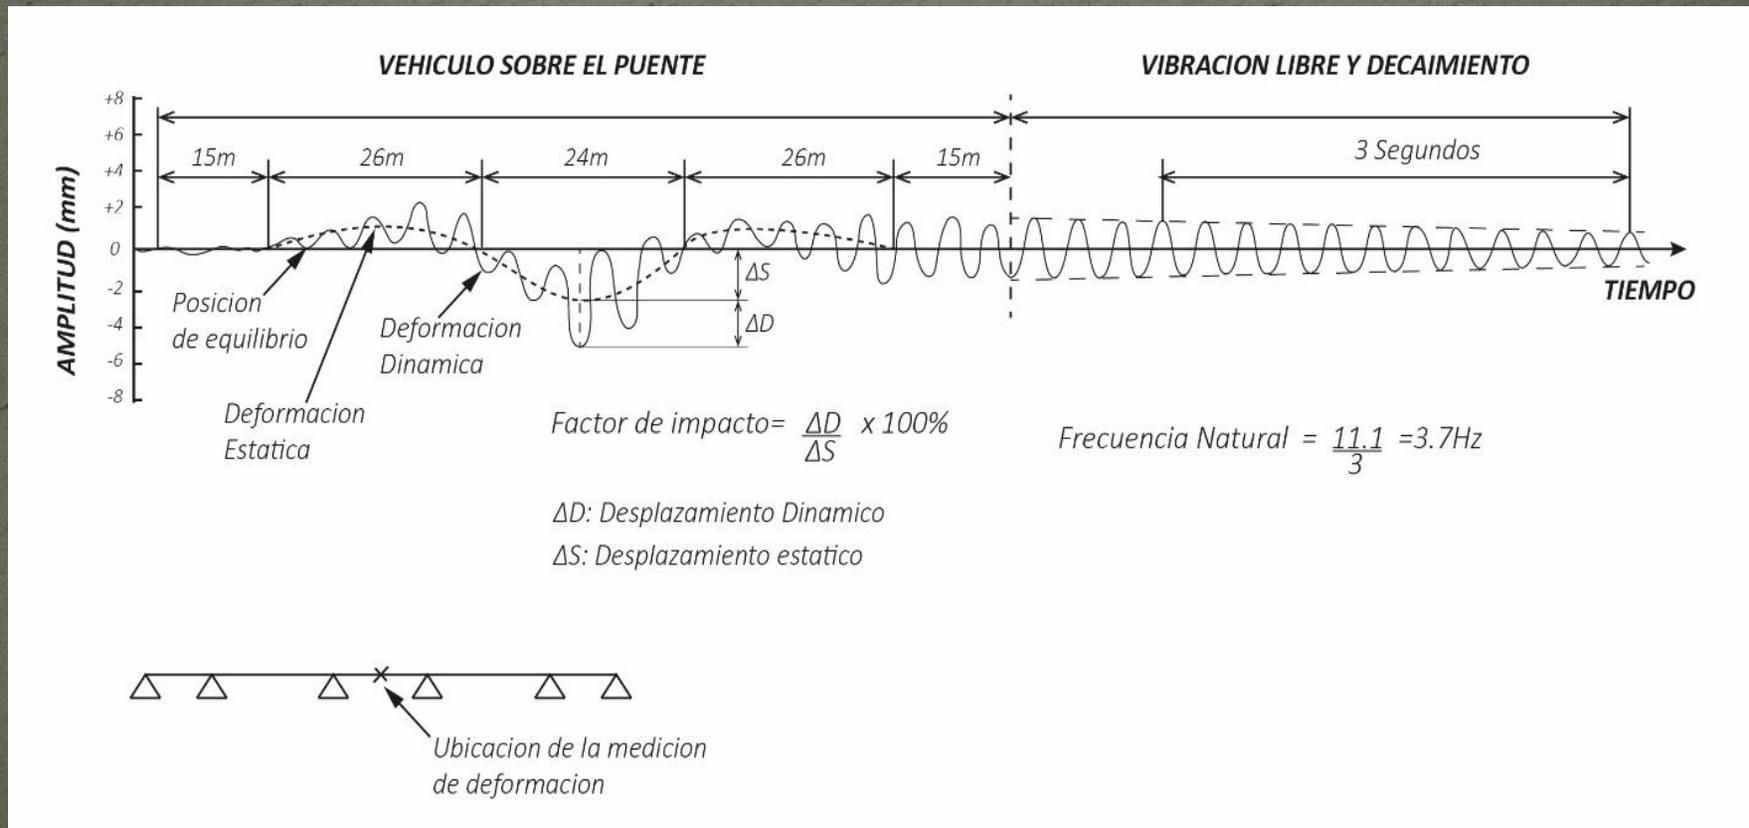
Efecto combinado de las cargas móvil y dinámica sobre un puente

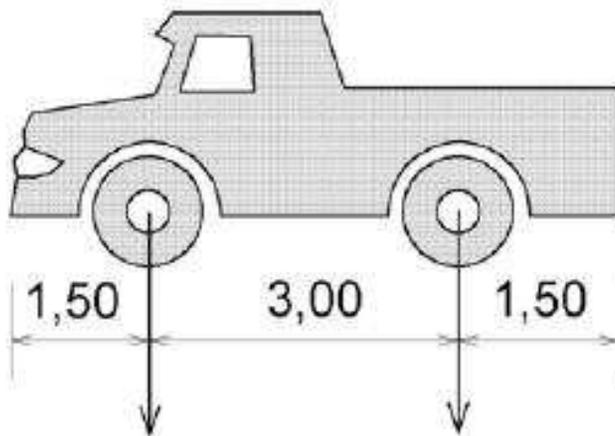
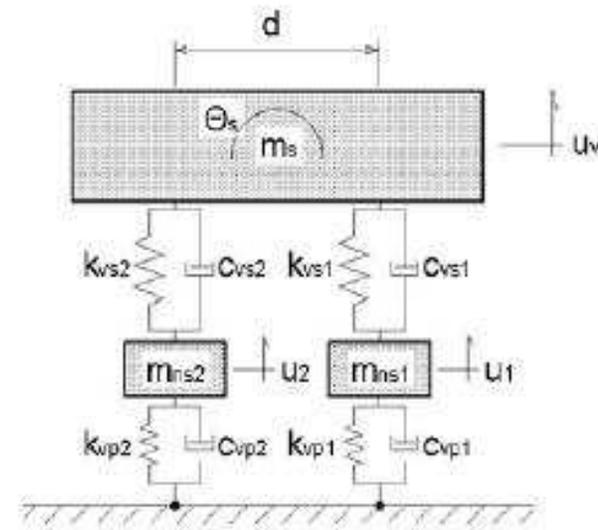
Los vehículos tienen doble sistema dinámico que induce vibraciones en los tableros de los puentes:

- A) El motor y sus pistones
- B) El peso del vehículo y sus amortiguadores

a) Vehicle "TB-12"

b) Mathematical model

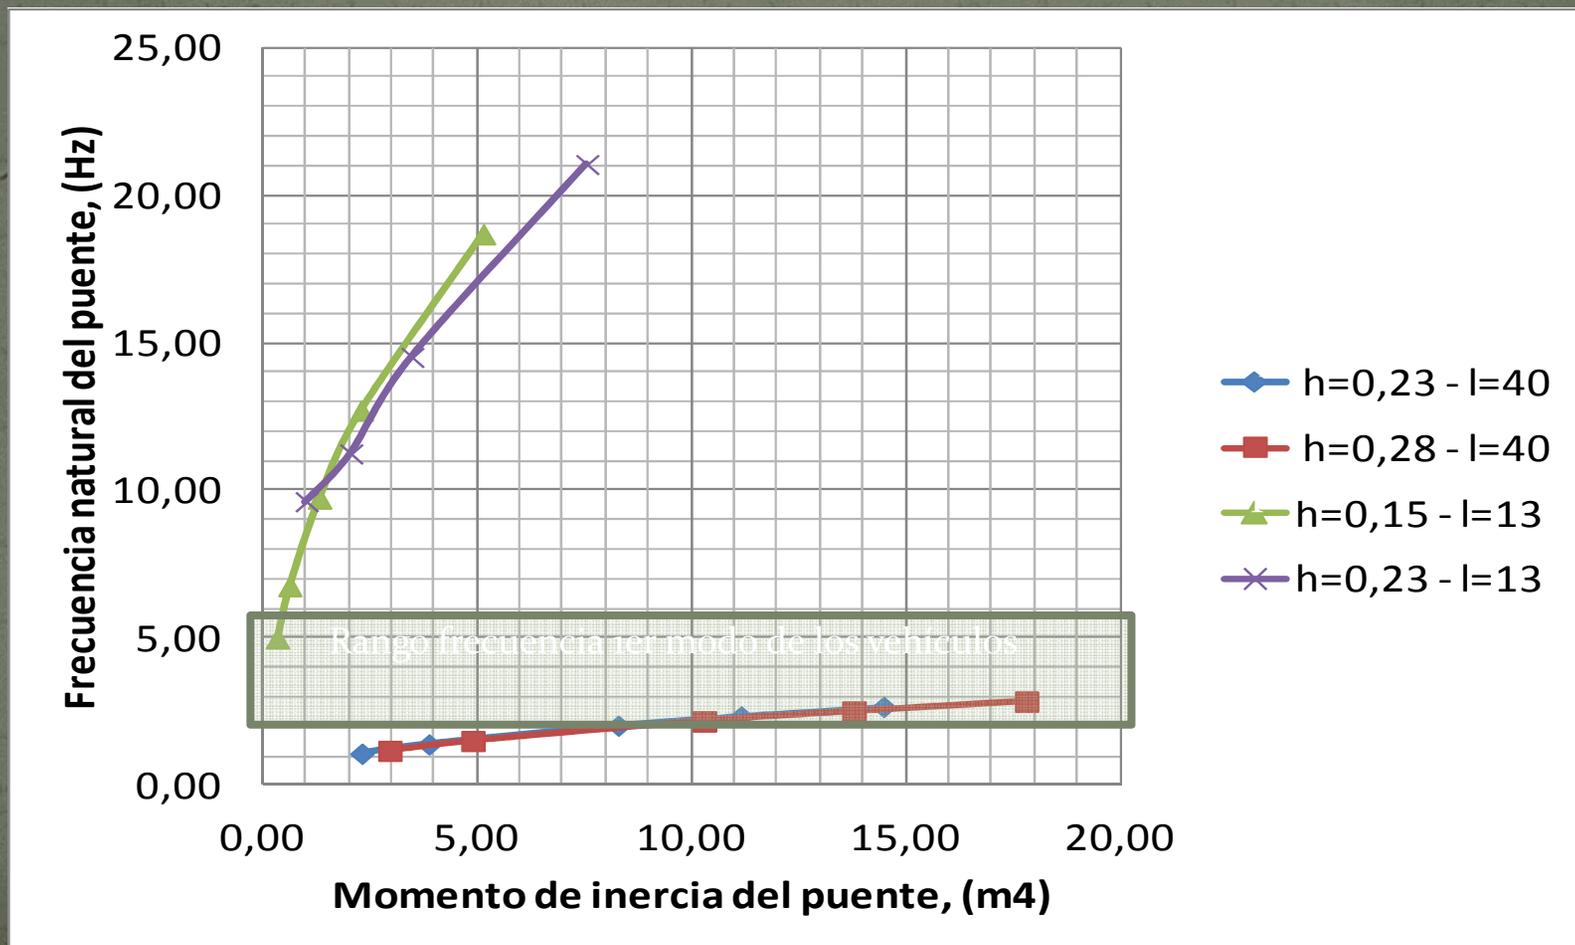
FRECUENCIA NATURAL DE PUENTES
VS
MOMENTO DE INERCIA DE LAS LOSAS

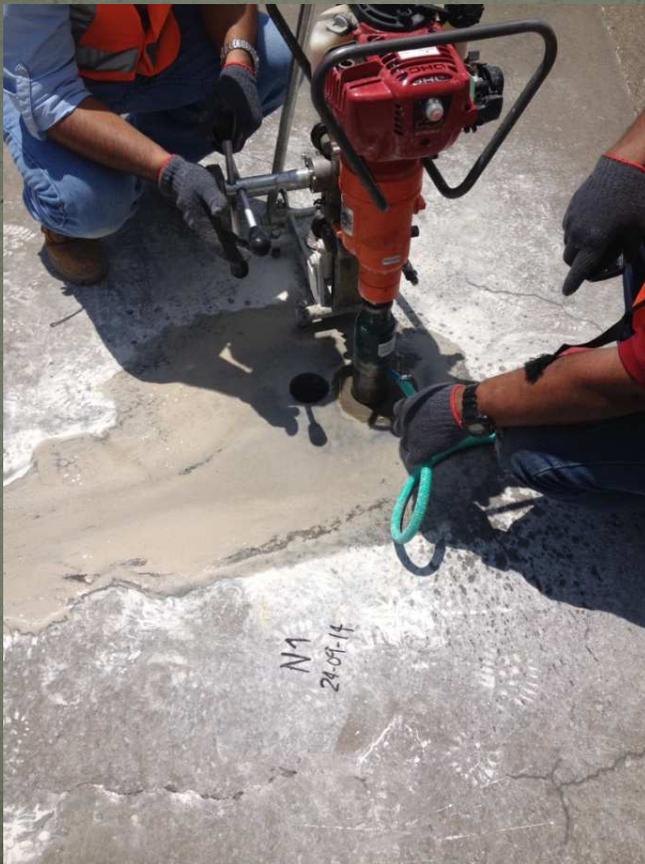
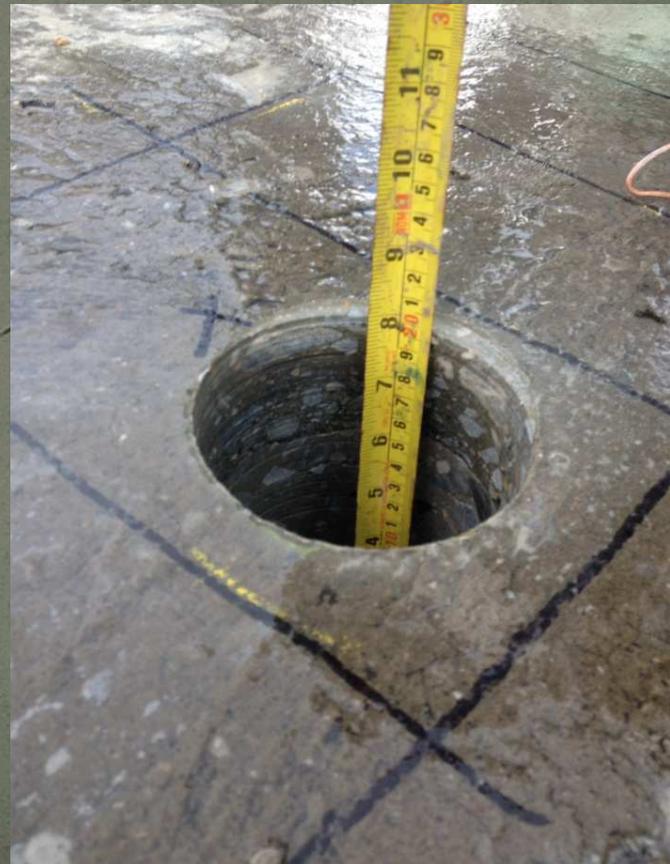
TOMA DE NUCLEOS DE CONCRETO EN LOS TABLEROS DEL VIADUCTO.

La Extracción de Núcleos de Concreto se hizo tanto en la Pista Sur (Valencia-Caracas) como en la Pista Norte (Caracas-Valencia).

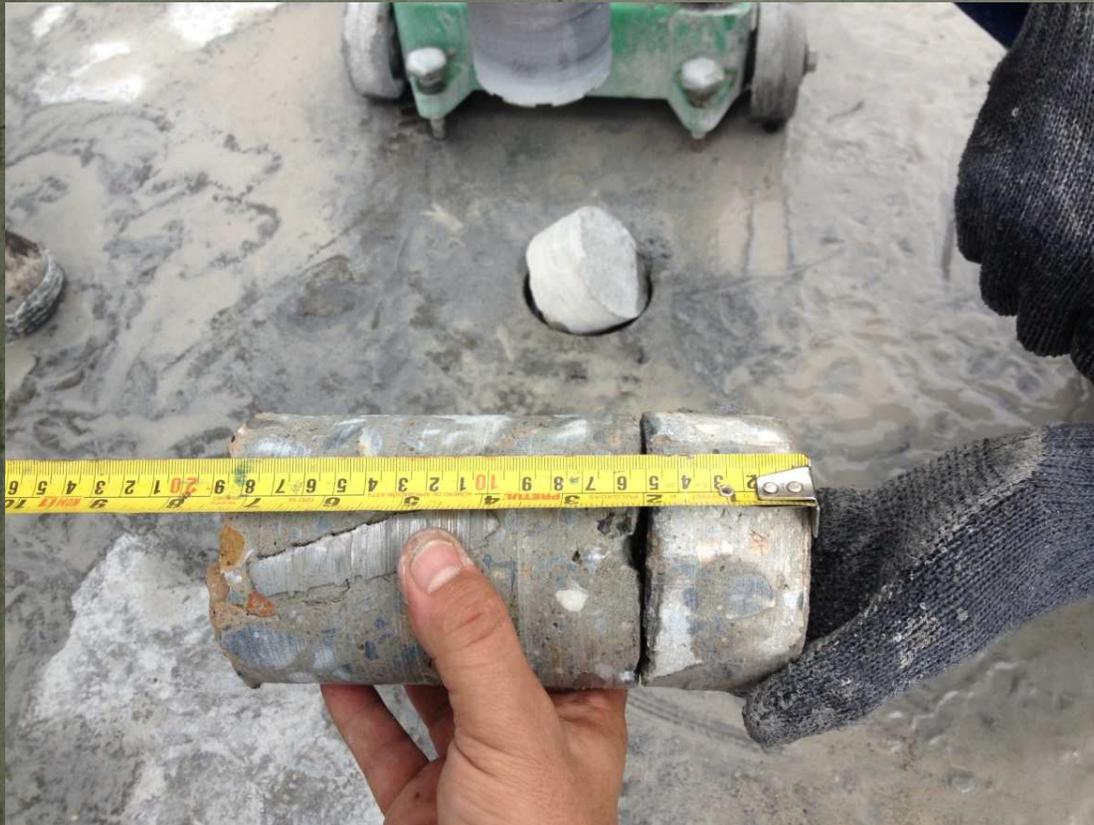
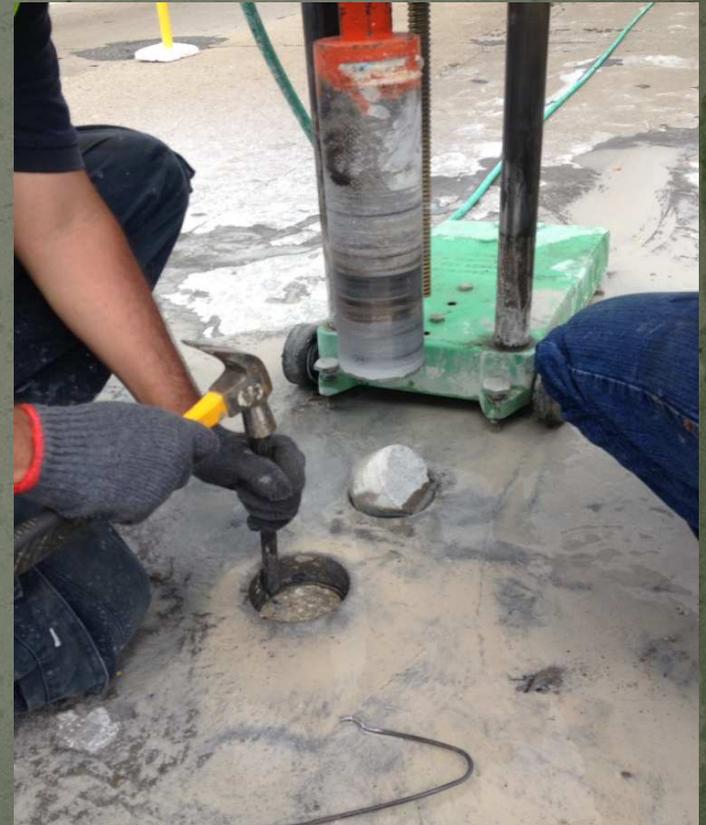
RESULTADOS DE LOS NUCLEOS DE CONCRETO EXTRAIDOS DE LOS TABLEROS DEL VIADUCTO.

1. El concreto de las losas Viaducto presenta una pérdida de rigidez progresiva de la losa estructural, pasando de un estado de fisuración leve a un estado de fisuración total debido a la fatiga.
2. El Laboratorio de Materiales y Ensayos de la Universidad de Carabobo reporta valores de resistencia a compresión (f'_c) entre 130 k/cm² y 200 k/cm².
3. De dieciséis (16) muestras ensayadas apenas una (1) alcanzó los 200 k/cm². La resistencia a compresión mínima ($f'_c\text{-min}$) especificada por la norma FONDONORMA 1753-06, es de 210 k/cm².

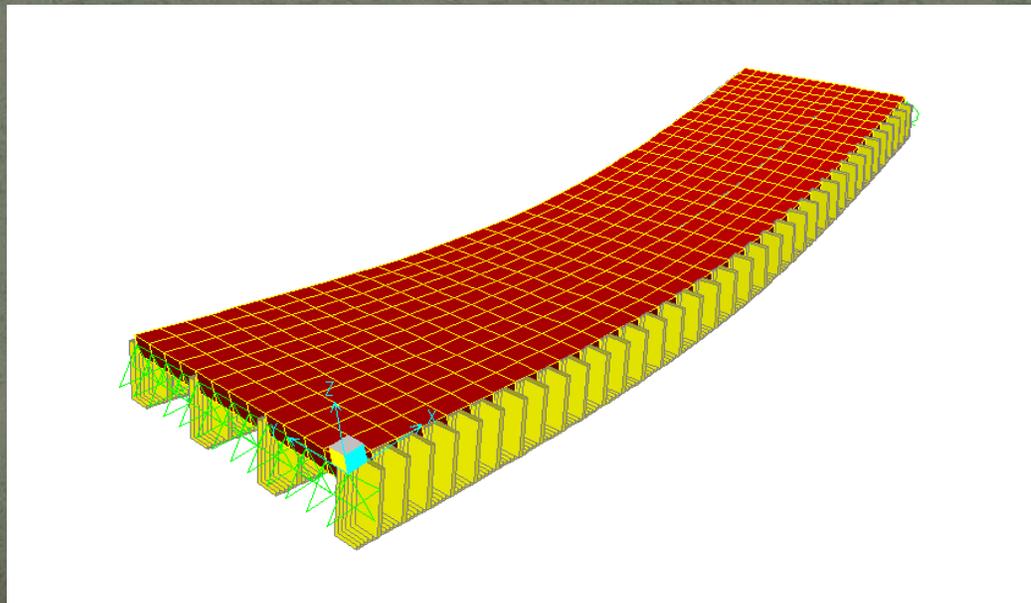
1. Se efectuó un análisis modal del tablero mixto (concreto-acero) de 13 metros de longitud, con las diferentes configuraciones existentes, con la finalidad de determinar la frecuencia natural (f_0) y periodo de vibración fundamental (T_0) del mismo.
2. Con las propiedades dinámicas de cada tablero se estableció el rango de velocidades de vehículos que eran capaces de producir fenómenos de resonancia incipiente.

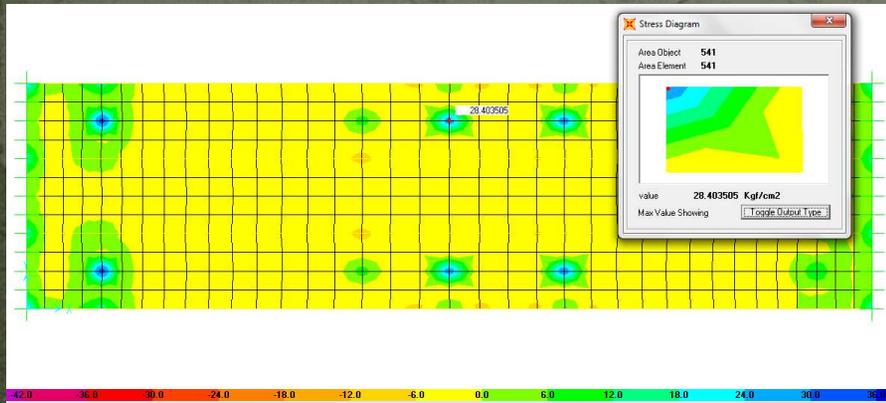
Tablero de 29 cm de espesor.
(Vigas adecuadamente conectadas)

Con la carga máxima transmitida por eje se determinaron los valores de esfuerzos críticos actuantes y fueron comparados con los esfuerzos de fisuración máximo de cada sección analizada utilizando los resultados obtenidos del análisis de esfuerzos actuantes sobre ambos tableros (29 cm y 21 cm).

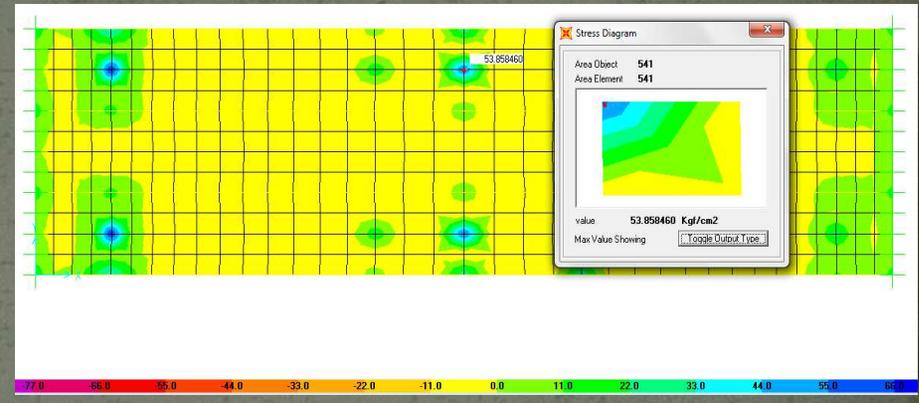
Tablero de 21 cm de espesor.
(Vigas adecuadamente conectadas)

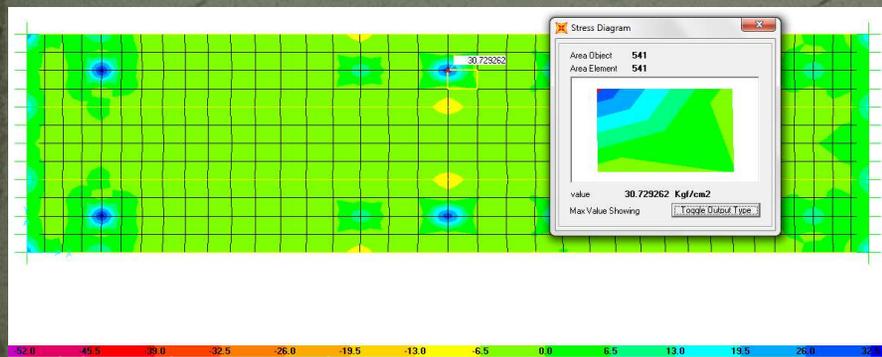
Tablero de 29 cm de espesor.
(Vigas mal conectadas, deficiencia en comportamiento como sección mixta)

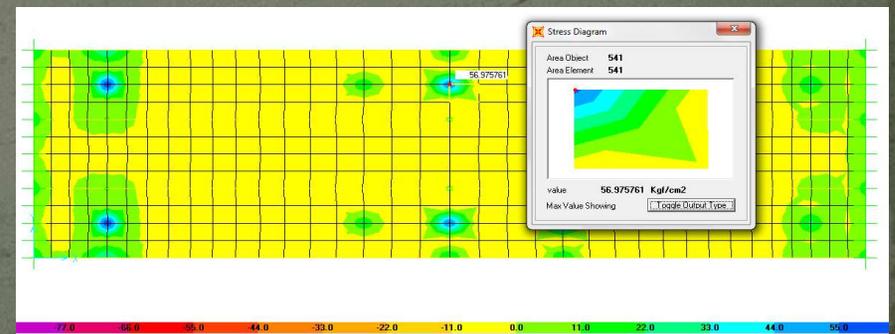
Tablero de 21 cm de espesor.
(Vigas mal conectadas, deficiencia en comportamiento como sección mixta)

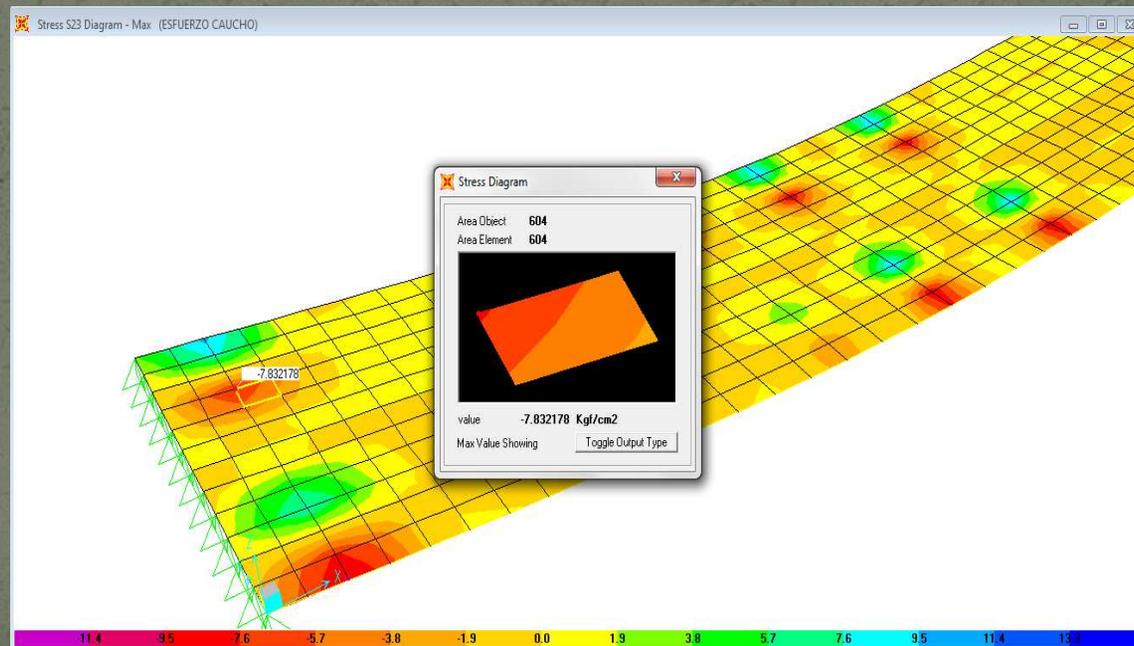
Con la carga crítica por la rueda del camión de 16 tons por eje, se obtienen esfuerzos importantes en la zona de contacto del tablero con el pórtico de concreto.

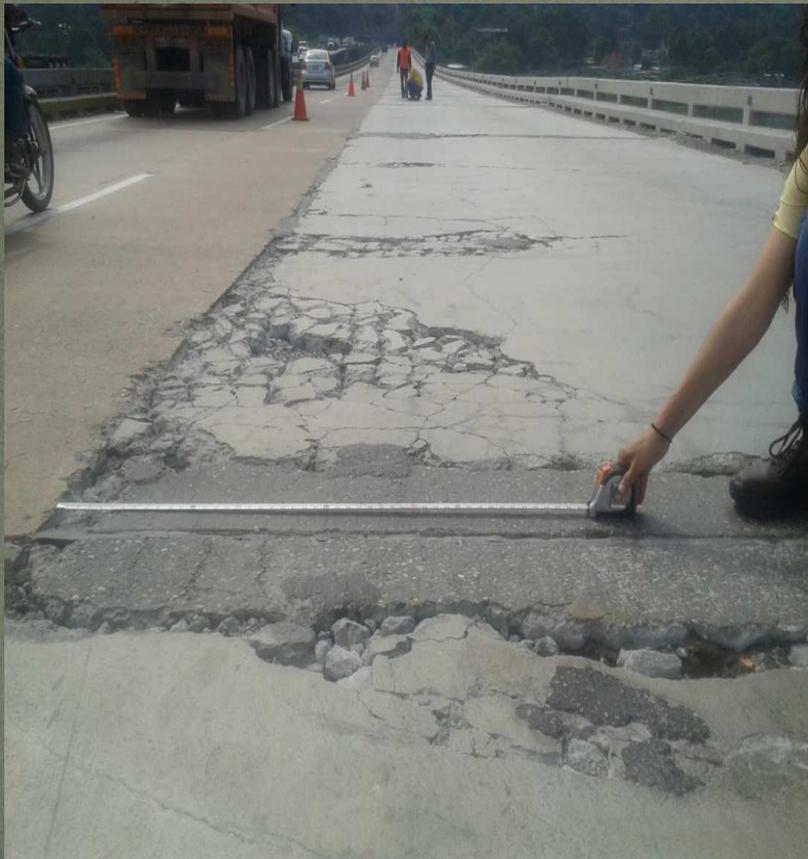
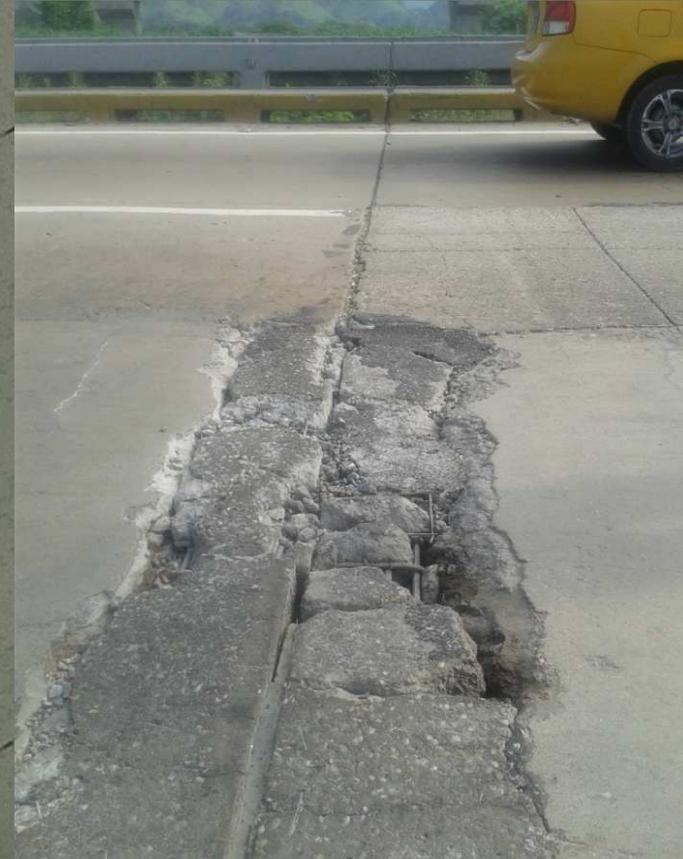
El patrón de agrietamiento y de daños más severos observados en los tableros se encuentra localizado en los apoyos y a las distancias estimadas en los modelos .

**Patrón de Agrietamiento en Tableros Mixtos
(13 metros).**

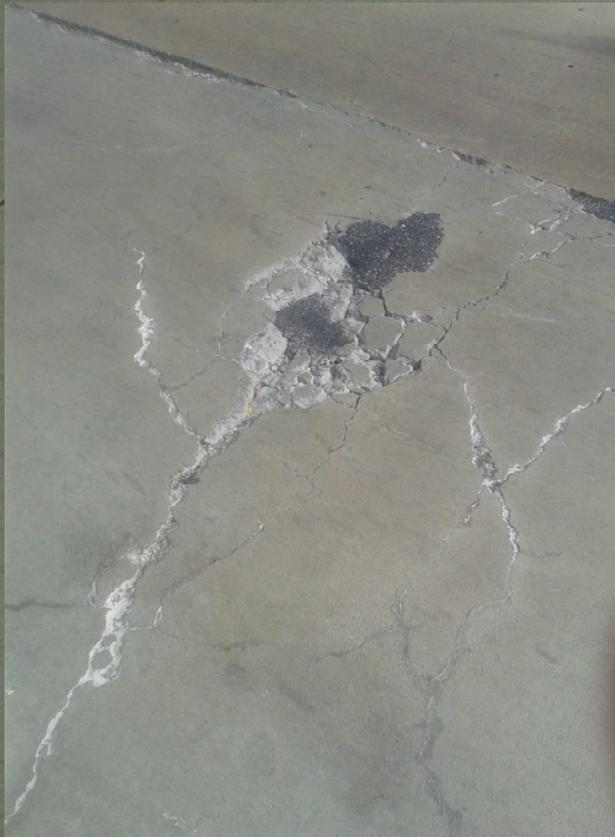
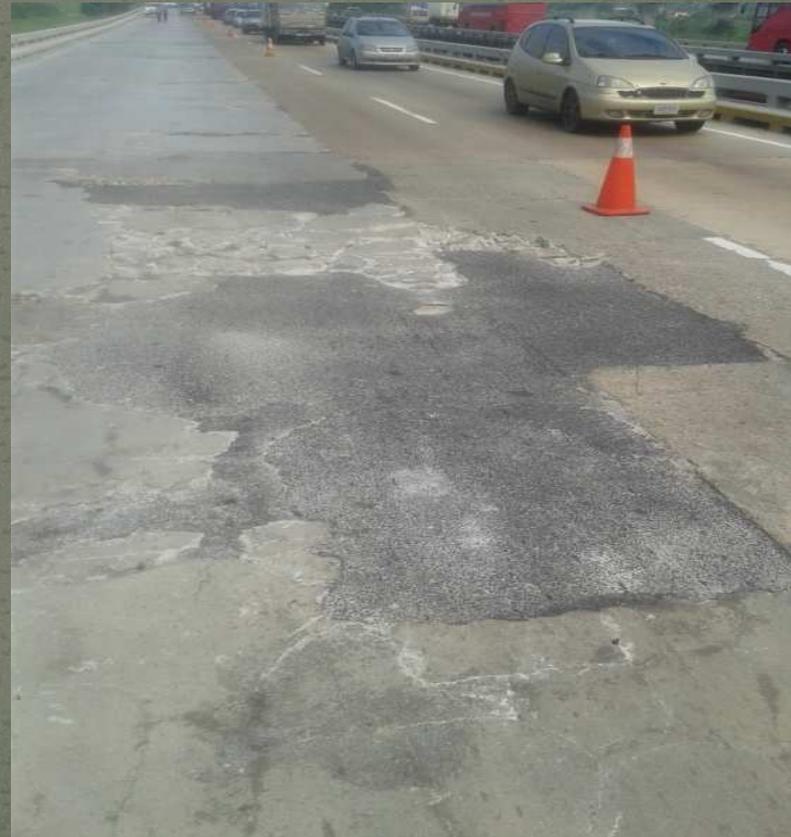
El patrón de agrietamiento y de daños más severos observados en los tableros se encuentra localizado en los apoyos y a las distancias estimadas en los modelos .

**Patrón de Agrietamiento en Tableros Mixtos
(13 metros).**

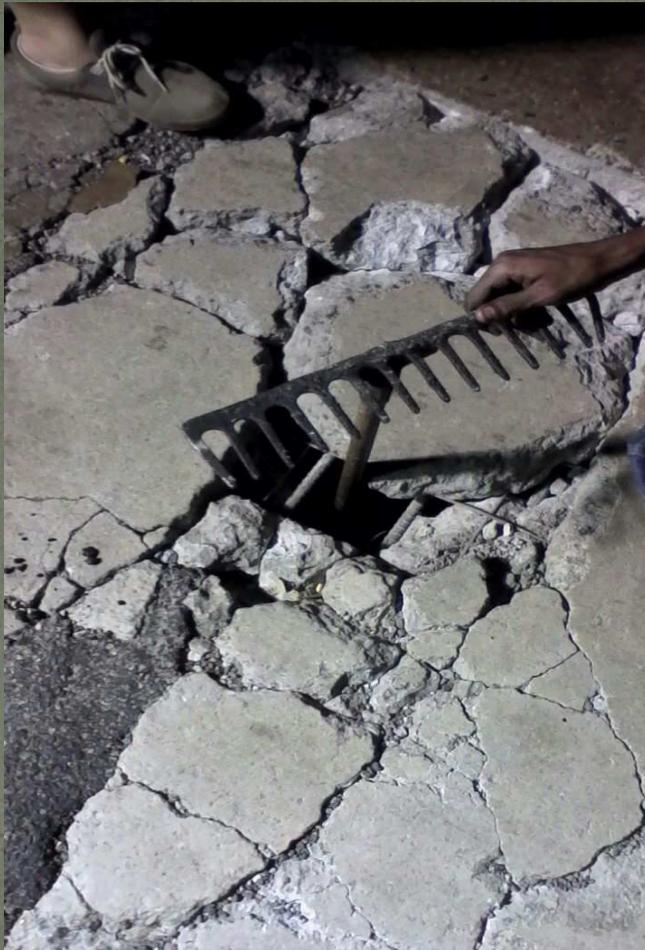
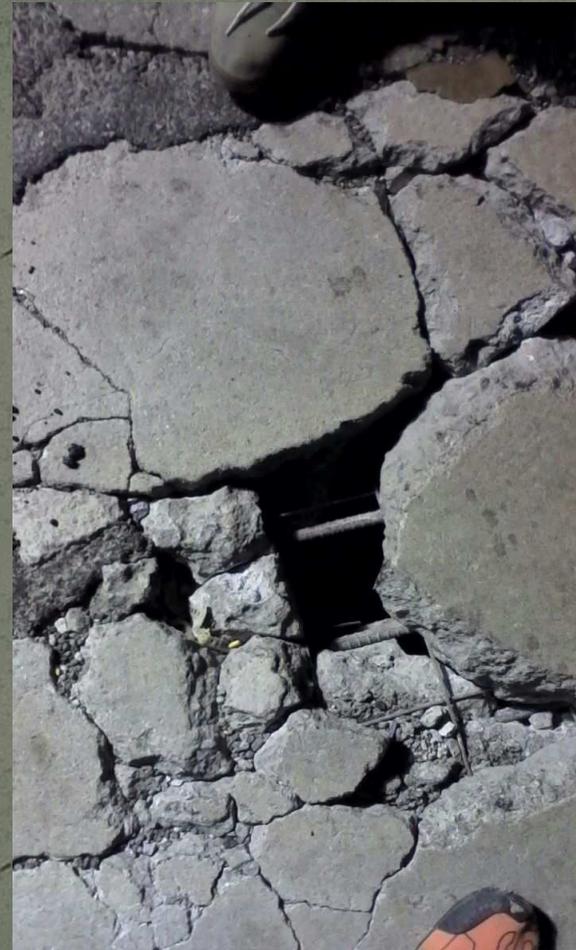
Fallas reportadas en tablero de Pista con dirección Valencia-Maracay (Pista Sur).

(Espesor: 21 cm). Falla reportada con fecha 28 de septiembre del 2014.

- Intervenir lo antes posible el Viaducto La Cabrera para impedir que los tableros lleguen a un nivel de deterioro tal, que imposibilite el tránsito de vehículos a través del mismo, afectando de forma muy notable la vía de comunicación terrestre más importante del país.
- Sustituir los tableros de ambas pistas del Viaducto por otros con la inercia y resistencia adecuadas para soportar las cargas debidas a las vibraciones, iniciando por los más críticos o afectados.
- Controlar el peso de los vehículos de carga que circulen por el Viaducto.
- Mantener la superficie de la capa de rodamiento lo más lisa posible, reforzar las juntas y colocar neopreno en los apoyos.

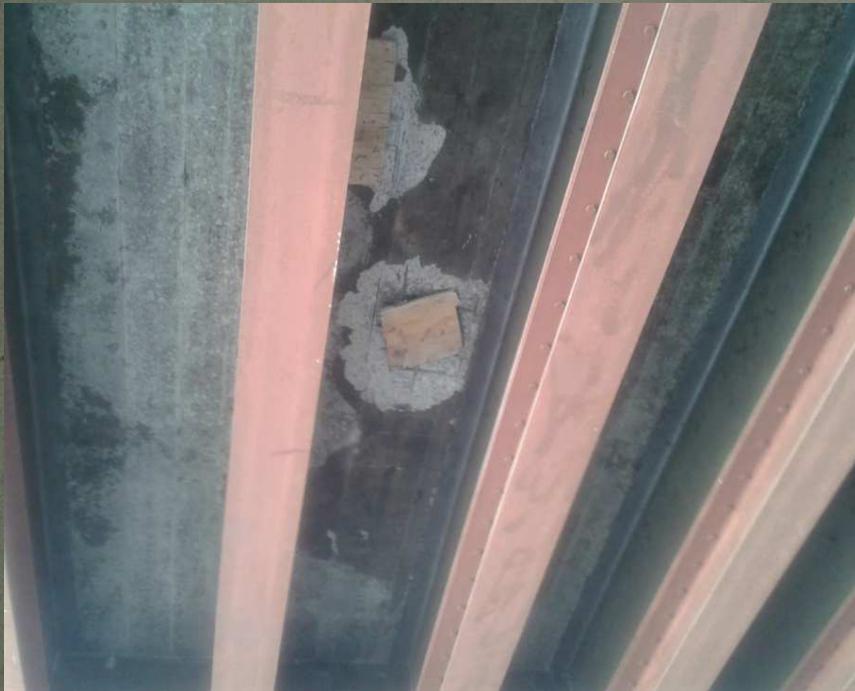
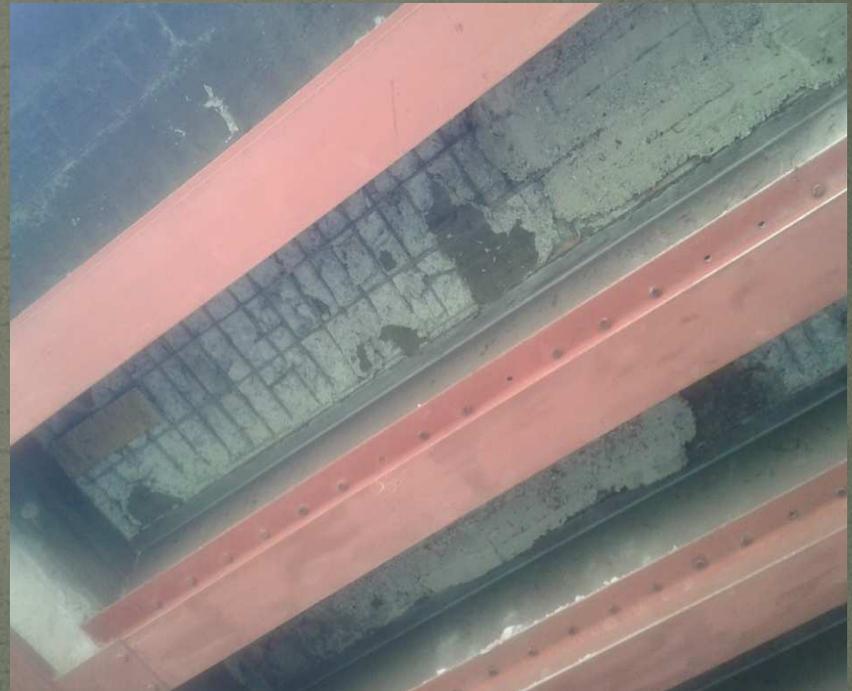
Se identificaron daños importantes por la fatiga en la parte inferior de las losas estructurales que son difíciles de reparar.

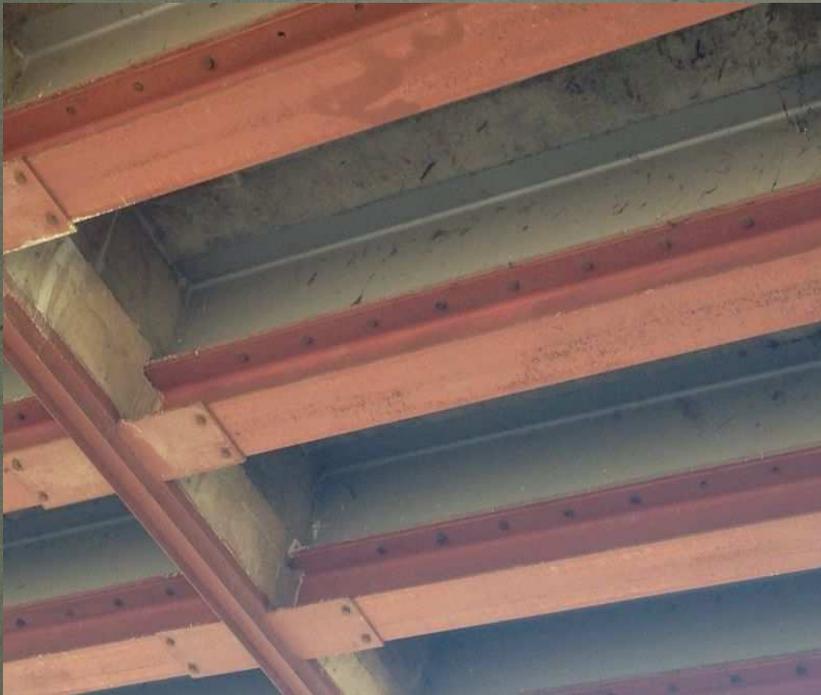
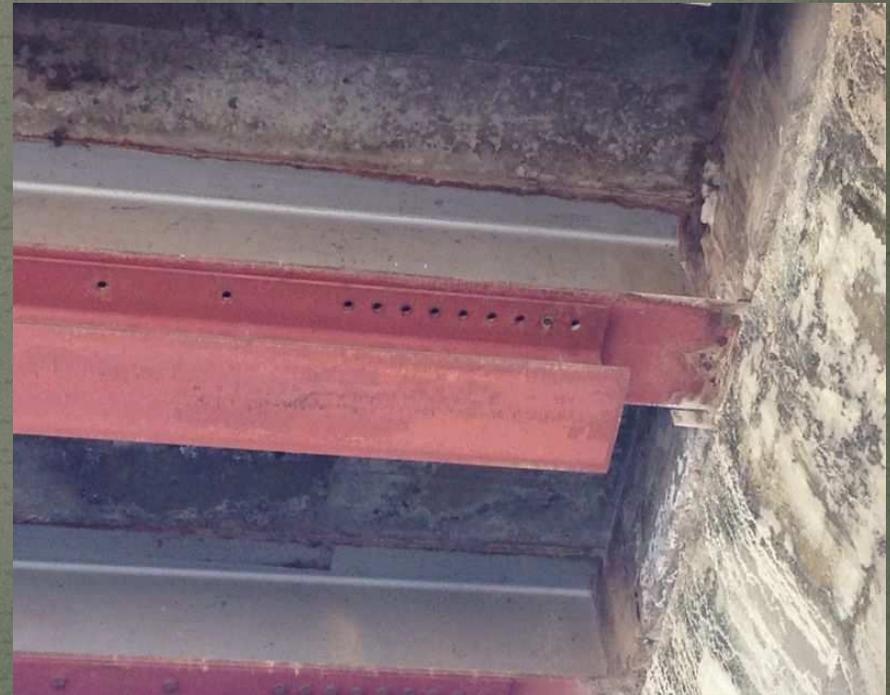
Se evidenció la falta de apriete o pérdida de los pernos que conectan las vigas metálicas originales con las vigas metálicas de refuerzo colocadas en el año 2005.

Vigas metálicas originales mal conectadas con vigas de refuerzo.

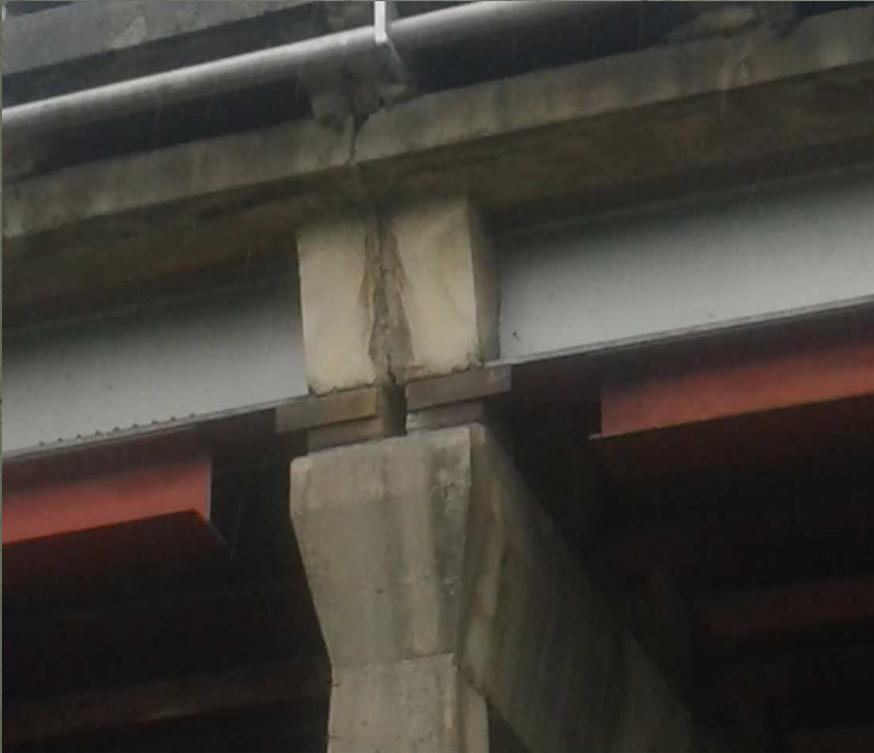
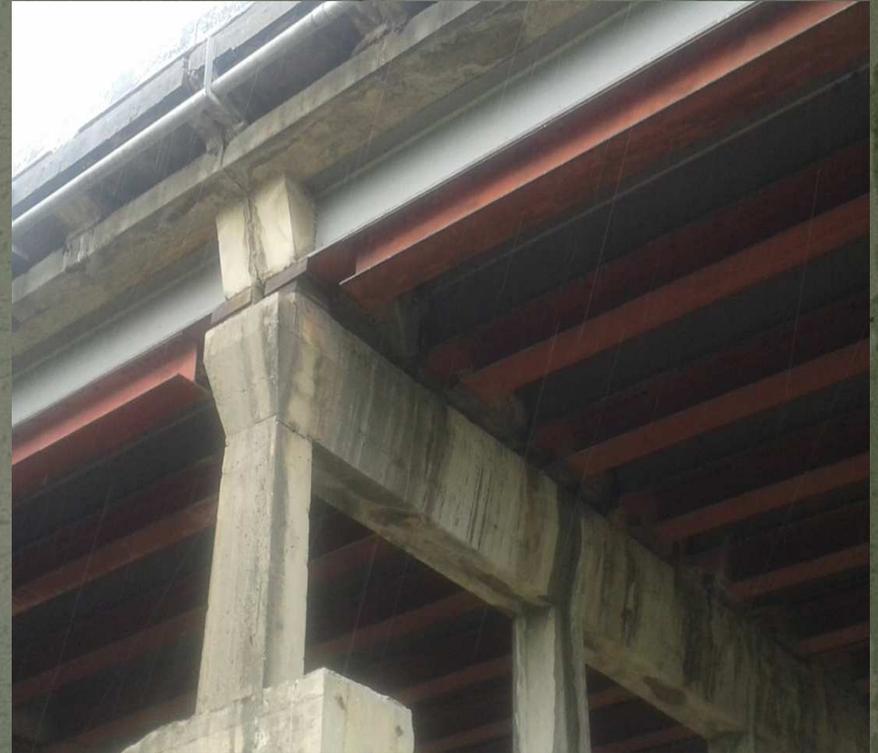
No se evidencia la presencia de aparatos de apoyo de neopreno entre los tableros y la viga superior de los pórticos.
