**INTEGRACIÓN DE LA INFORMACIÓN EXISTENTE SOBRE LOS PROBLEMAS  
DE ESTABILIDAD DE LAS LADERAS EN LAS COMUNIDADES DE SANTA  
ANA (CARAPITA) Y LAS CASITAS (LA VEGA). CARACAS**

**TRABAJO ESPECIAL DE GRADO**

Realizado Por: Castellano G, Luis A.

Fecha: Diciembre de 2020.

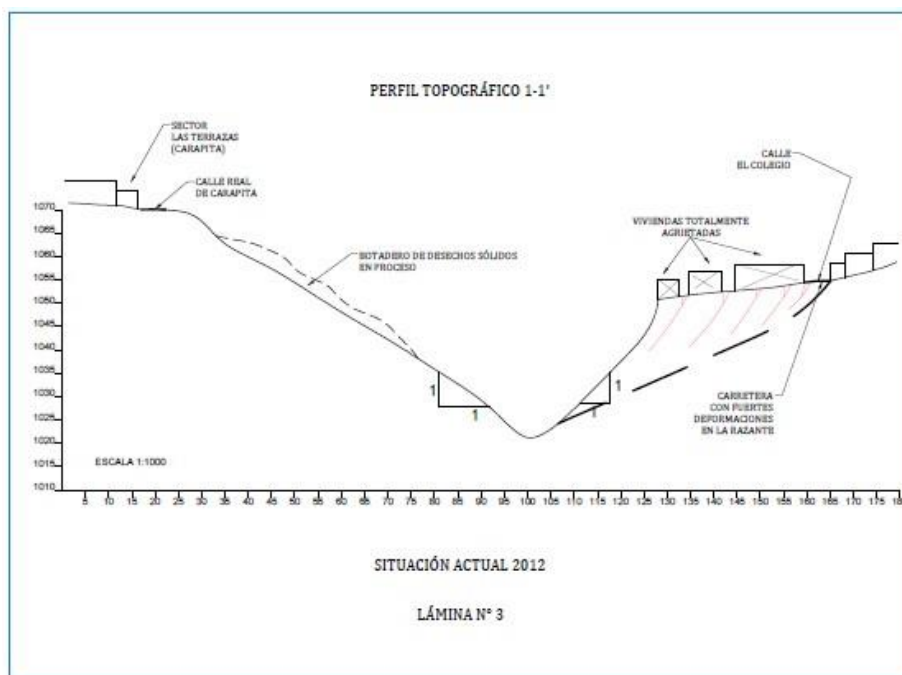
Figura N° 5. Perfil del talud más representativo presente en la quebrada de Santa Ana.

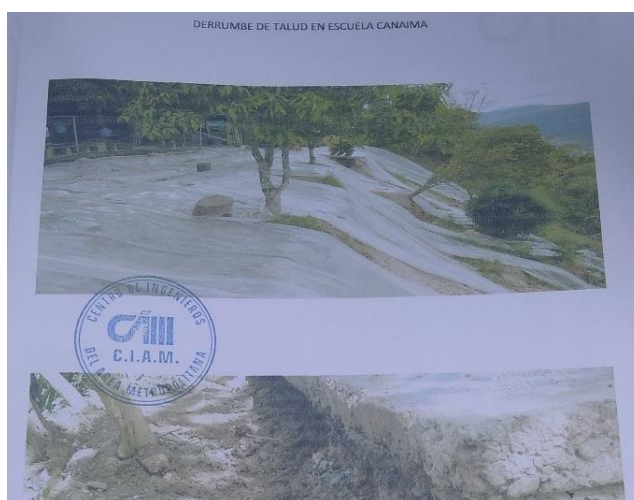
De la inspección realizada el 24 de marzo del 2011 por motivo de “Que se expone que se requiere inspección a la infraestructura que permita avalar las condiciones físicas, motivado a que, por las lluvias a finales del 2010, se deslizó parte del terreno que bordea las instalaciones, observándose alrededor actualmente, grietas en el referido inmueble.” En la Figura N° 11 se presenta informe, con fotografías del talud deslizado para el 2011. La edificación se encuentra en una fila topográfica, constituida por esquistos. Se construyó una losa para mejorar el drenaje superficial y evitar que no cayera directamente sobre el talud en una franja del mismo. Se indica que “Se observó en otros sectores de la edificación como aceras externas que comunican los núcleos, existen evidentes asentamientos del terreno que han dejado en descubierto algunos tramos de las fundaciones” Colegio de Ingenieros (2011). En el trabajo se realizará análisis retrospectivo para estudiar la estabilidad de su talud.

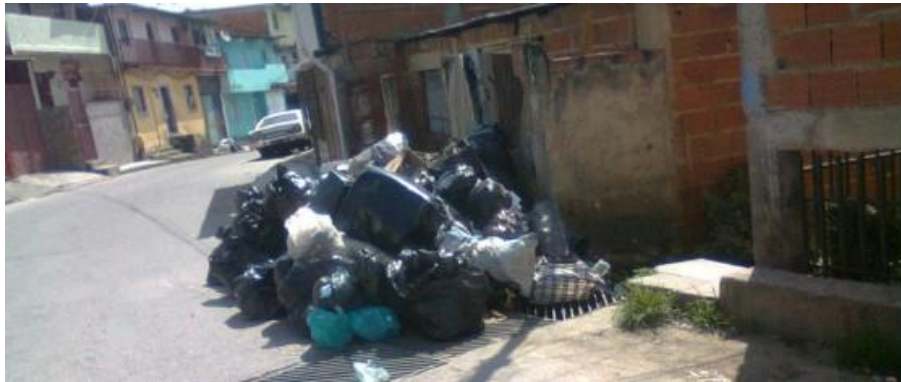
Figura N° 13. Fotografías De Calle La Unión Con Presencia De Desechos.

Debido a esto se debe llevar a cabo un plan de saneamiento de la quebrada, mantenimiento de obras hidráulicas y alcantarillado, de forma tal que permita erradicar la presencia de desechos sólidos tanto en laderas, sitios adyacentes y dentro del cauce de la misma. Se debe proceder a eso y mantenerse. Esto también con la correcta disposición de drenajes que no causen erosión y aguas residuales que no contaminen para ser correctamente dispuestos al punto final designado con las consideraciones ambientales y sanitarias correspondientes. Debe ser importante de igual manera culturizar a las personas para que esto no suceda.

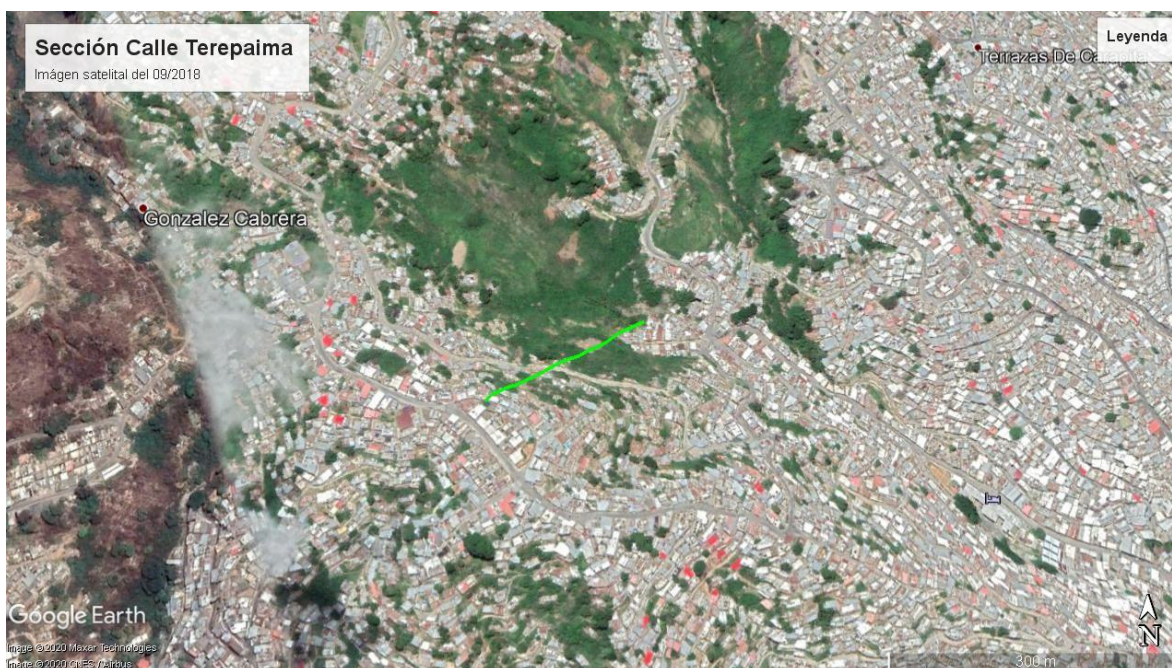
Figura N° 17. Sección de Calle Terepaima en Google Earth. (Antes de Deslizamiento).

En la Figura N° 17 se puede apreciar la sección realizada para estudiar el talud que deslizó en la parte baja de la Calle Terepaima, como se puede denotar se realiza una sección recta que representa mejor el talud, en la Figura N° 18, que es el perfil longitudinal generado a través de las distancias y cotas recopiladas en Google Earth, todo presentado en unidades métricas en AutoCAD, corrigiendo la escala vertical del Google Earth para presentar los perfiles iguales en escala vertical y horizontal, presentado con un eje de cota de referencia para así poder visualizar mejor las cotas de interés en los taludes. La Figura N° 19 representa la evidencia de que donde estamos generando la sección es en donde ocurre el deslizamiento, en la parte baja de la Calle Terepaima, Santa Ana, Carapita.

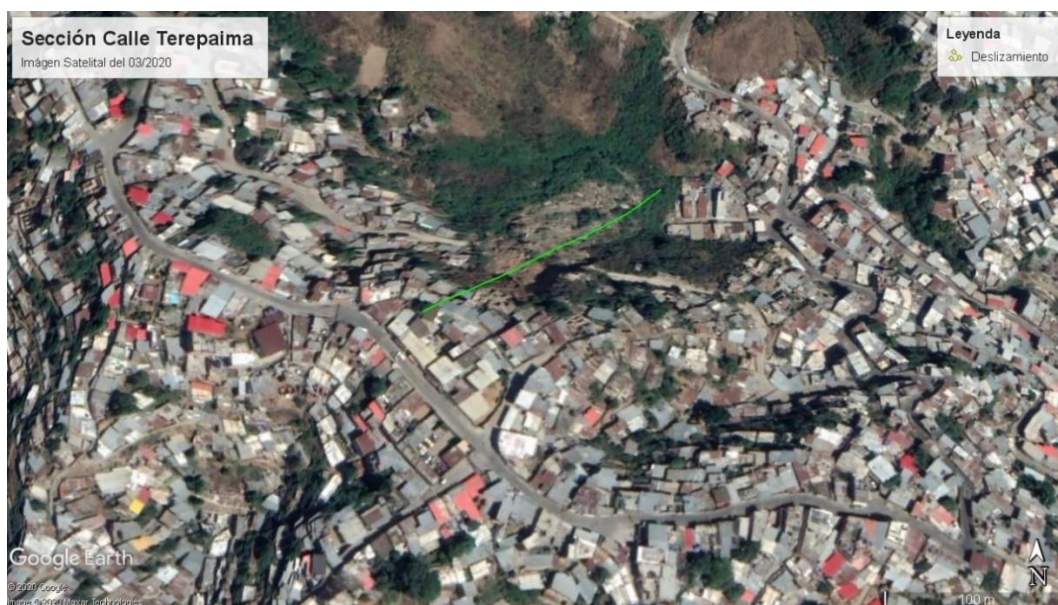
Figura N° 19. Sección de Calle Terepaima en Google Earth. (Evidencia de Deslizamiento).

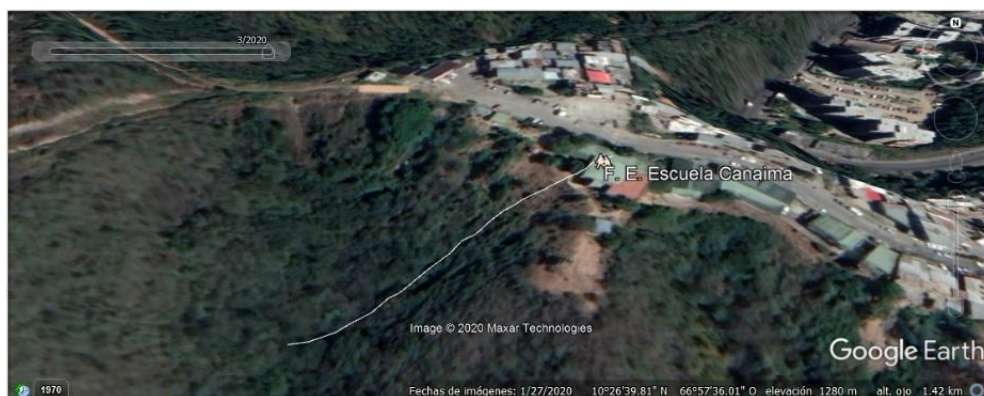
Figura N° 20. Sección Las Casitas en Google Earth (Evidencia de Deslizamiento)

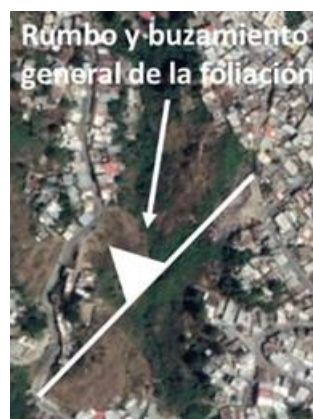
Figura N° 31. Rumbo y buzamiento general de foliación Santa Ana, Carapita.

Además, debido a la explotación de calizas al Norte de la calle en cuestión, las explosiones alteraron la estructura de diaclasas y posibles fallas a varios Kilómetros a la redonda. Las fracturas o diaclasas se abren con los movimientos sísmicos y facilitan la infiltración de aguas, sean meteóricas o servidas, siendo este el peor efecto que le puede ocurrir a la roca. Es posible que el deslizamiento actual sea una consecuencia a largo plazo de dichas sacudidas y por eso aparte de las propuestas de mejoramiento del talud en el análisis de estabilidad es pertinente realizar el debido estudio de suelos donde se realicen perforaciones y estudien estos daños en el macizo rocoso de manera detallada. En la Figura N° 31 se puede apreciar el rumbo y buzamiento general de la foliación.

Para poder determinar si el problema tiene una solución geotécnica más allá de nuestro análisis de estabilidad se recomienda realizar perforaciones para conocer la roca fresca en qué estado se encuentra, si no se encuentra deteriorada. En caso de que las perforaciones nos indiquen que la roca es mecánicamente incompetente actualmente, se tendrá que considerar soluciones no muy económicas pero dado el caso serían necesarias. Las soluciones serán dirigidas a mejorar la estabilidad en los taludes pueden ser muros de contención, mejoramiento de suelos, revestimiento de superficie, dependiendo del talud en particular.

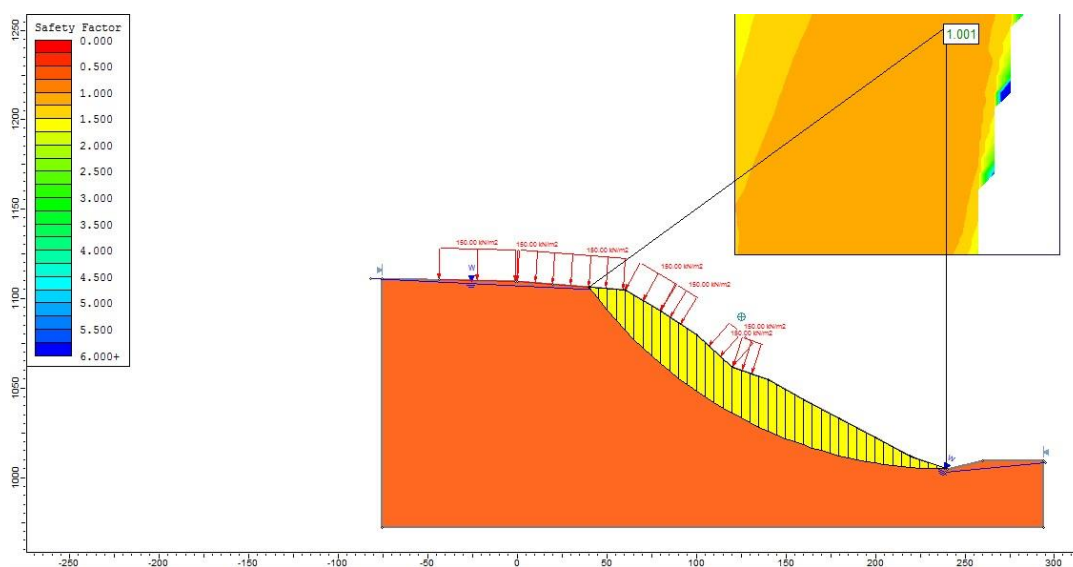
Figura N°34. Resultados de FS calculados para el tipo de falla circular en Calle Terepaima.

En la Figura N° 34 se presenta el valor promedio del factor de seguridad igual a 1.00 para todas las tajadas de cálculo según una falla circular de Mohr-Coulomb con el talud con las mismas condiciones presentes para la falla anterior. Lo que permite establecer un rango para los valores de cohesión y ángulo de fricción para el perfil de meteorización de diseño. Además de valores de resistencia, esfuerzos y fuerzas pertinentes al cálculo que justifican el FS, los rangos para los parámetros de diseño en los taludes de Santa Ana son:

- Ángulo de Fricción (32-35) (Grados °) y - Cohesión (28-34) (Kpa).

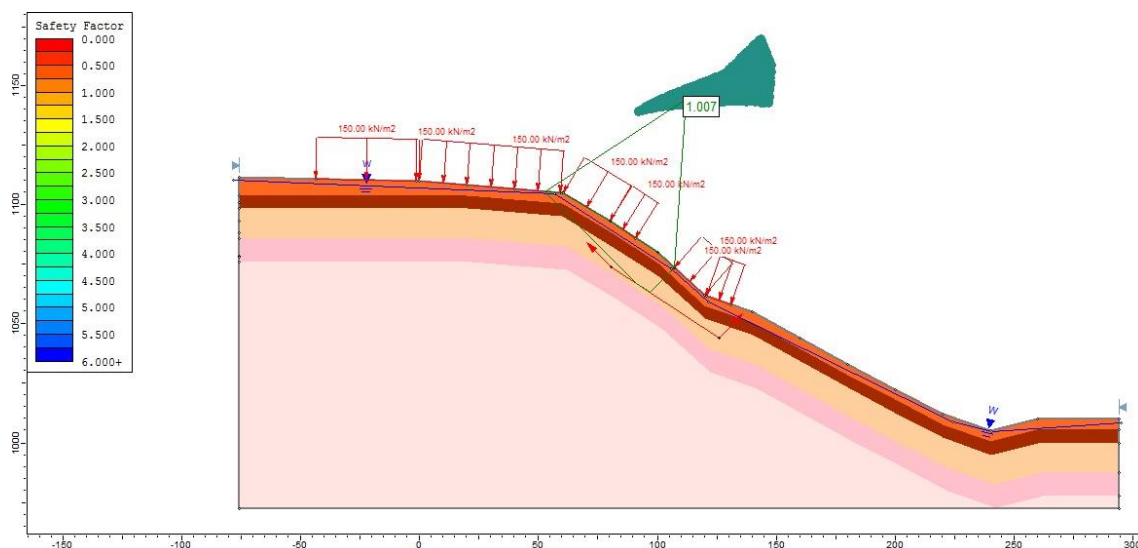
Figura N° 37. Resultados de FS calculados del perfil de meteorización en Calle Terepaima.

En la Figura N° 37 se denota que el promedio de FS es de 1.011, un valor muy cercano a 1, por lo cual se considera que estos son los parámetros de diseño para la propuesta de estabilidad de talud y es la base para el estudio a realizar en los demás taludes que no presentaron un deslizamiento de gran magnitud, en la Tabla N° 14 se presentan los valores de diseño para el perfil de meteorización de los taludes correspondientes a Santa Ana.

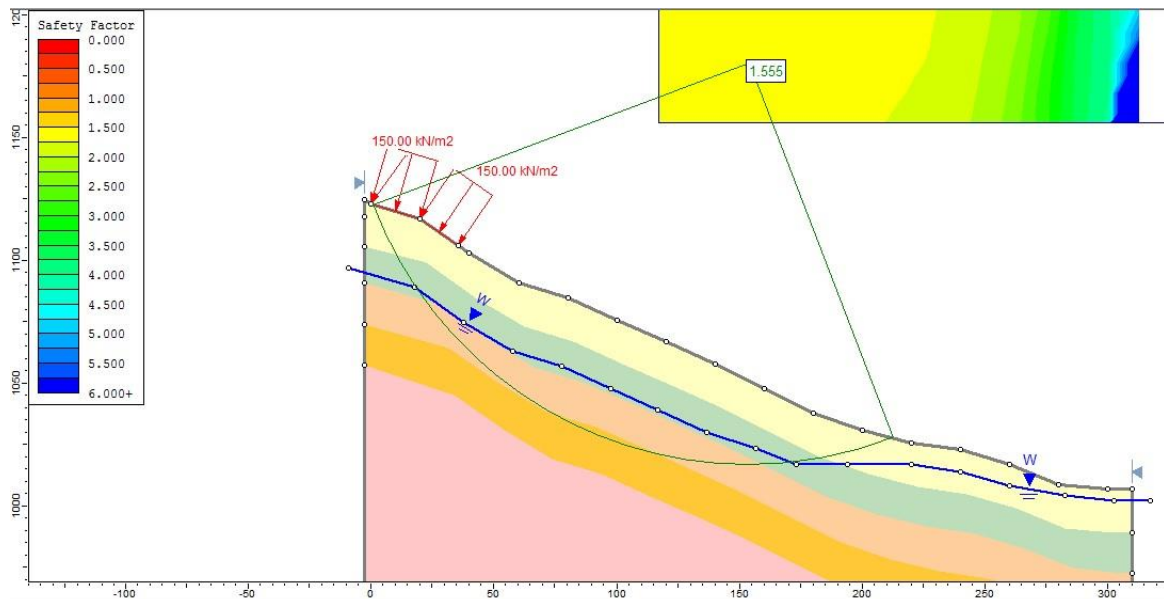
Figura N° 39. Resultados de FS del perfil de meteorización Calle La Unión-Sector El Trio.

En la Figura N° 39 se presenta el FS de cálculo para el perfil de Calle La Unión-Sector El Trio, de acuerdo a los parámetros de diseño para los distintos materiales dentro del perfil de meteorización, perfil de meteorización de diseño establecido para los taludes de Santa Ana, Carapita mediante el análisis retrospectivo en el deslizamiento ocurrido en la Calle Terepaima en el 2020. El valor del FS para este perfil es 1.56, 60 % mayor según diseño, para este nivel freático, que se asume ubicado a 28-32 metros del relieve superficial en la parte alta del talud. El FS está asegurado en el caso pseudoestático garantizando en un 60 % su estabilidad al controlar el nivel freático y no degradarse, pero como sabemos no encontramos en un país de alto riesgo sísmico, entonces como criterio final se analizan los casos de estudio, con la geometría, perfil de meteorización y nivel freático establecidos agregando la carga sísmica horizontal determinada para estudiar que sucede con el FS.

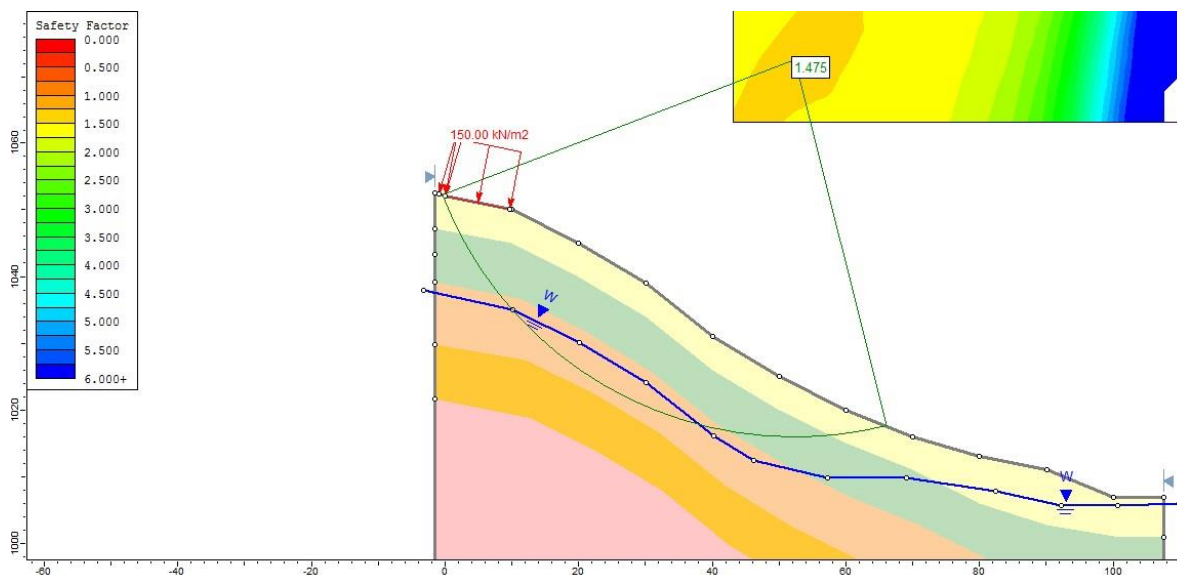
Figura N° 41. Resultados de FS para el perfil de meteorización en Quebrada Santa Ana

En la Figura N° 41 se presenta el FS para el perfil de la quebrada Santa Ana con los parámetros de diseño calculados para la zona de Santa Ana, Carapita. Se puede denotar que reporta el cálculo un 48.5 % mayor al FS para el que ocurre la falla, esto implica que, de seguir meteorizándose, con el tiempo puede degradar sus parámetros y fallar o colapsar. Las condiciones de borde para este caso, se mantienen las cargas presentes de las viviendas establecidas en terreno de alta pendiente, pero el nivel freático ha sido colocado a aproximadamente a 13-16 metros del relieve superficial en la parte alta del talud. Esta es la recomendación para mantener el talud asegurado de acuerdo a la estabilidad, ya que en el programa al colocar el talud como saturado, reporta valores de FS mucho más cercano a uno, con solo 10-15% de margen de respaldo que indica que puede fallar saturando y es importante este caso para el análisis con carga sísmica ya que como el FS está tan cerca de 1, al agregar la carga sísmica horizontal, falla con mayor probabilidad al Tramo 2 y con más contundencia.

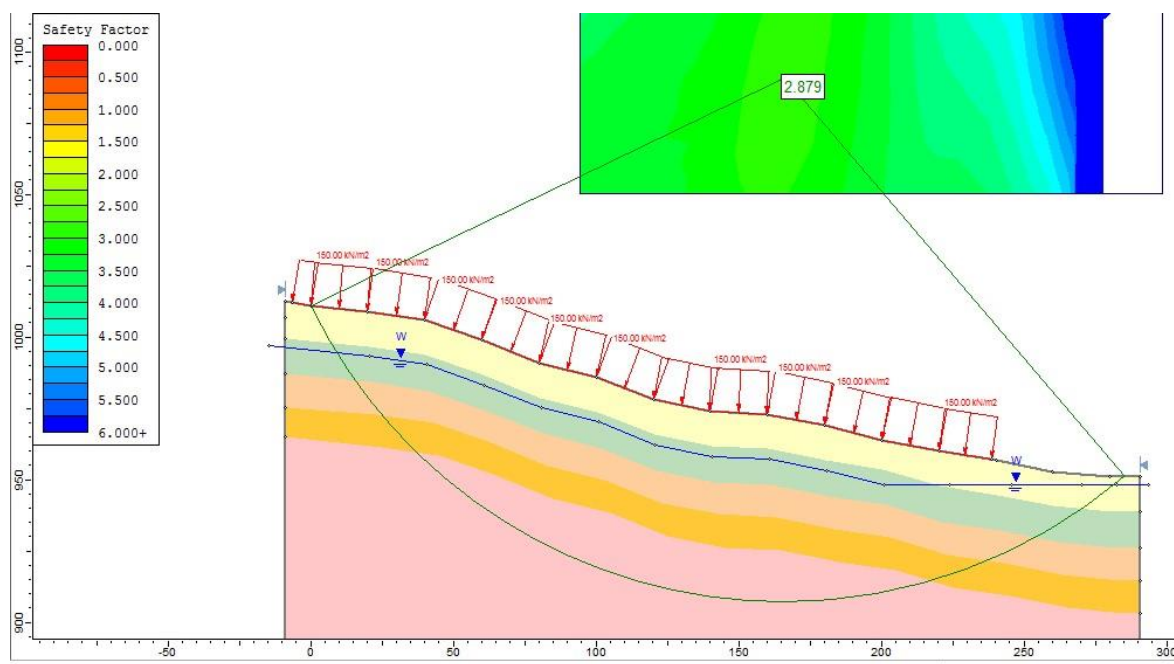
Figura N° 43. Resultados de FS para el perfil de meteorización en Calle Santa Ana.

En la Figura N° 43 se presenta el FS del perfil de Calle Santa Ana de acuerdo a los parámetros según perfil de meteorización de diseño, para el caso se tiene un FS de 2.88. Lo que representa un 215% mayor a la falla, lo que me garantiza que el talud está respaldado en cuanto a estabilidad, según la geometría presente y las condiciones de borde, de igual manera en este caso se reduce la cota del nivel freático para garantizar el respaldo en la estabilidad, ya que a pesar de poseer un buen FS, de encontrarse en estado saturado corre riesgo a largo plazo de meteorizarse, degradarse y sufrir de deslizamiento provenientes de estas causas. Las viviendas sobre el talud aportan a la estabilidad del mismo, por esa razón no es necesaria la siembra, ya que las calles y viviendas que se encuentran establecidas a lo largo del talud favorecen el FS. Sin embargo, es importante las óptimas condiciones del drenaje para que no se degrade ya que se encuentra respaldado hasta en el caso de carga sísmica por su FS.

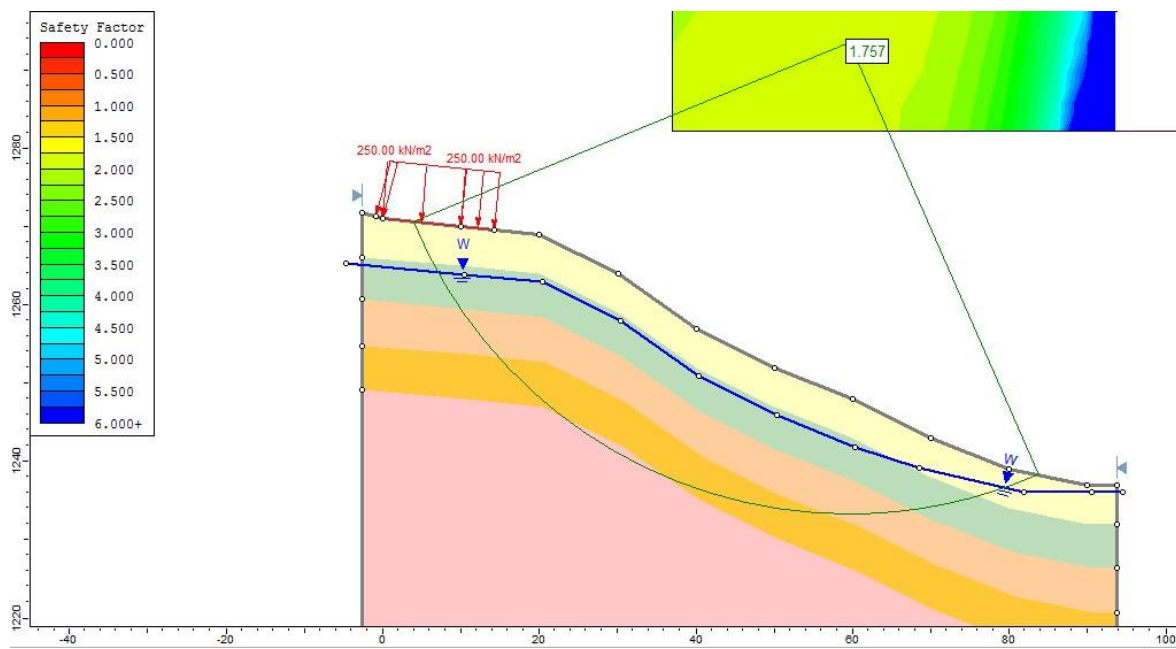
Figura N° 44. Resultados de FS del perfil de meteorización Las Casitas (Tanque).

En la Figura N° 44 se presenta el resultado de los cálculos para corroborar que el FS con el perfil de meteorización de diseño establecido en el análisis retrospectivo para Las Casitas, La Vega. Para la geometría del perfil Las Casitas (Tanque), La carga del tanque (395 KN) más la carga de la Escuela y un nivel freático ubicado entre 8-12 m del relieve superficial en la parte alta del talud para garantizar estos valores de FS. Se puede denotar que el FS es de 1.76 lo que representa un 100% de estabilidad para el deslizamiento de acuerdo a la falla, para el método de Bishop Simplificado que es el que mejor se ajusta para estos casos. Esto me garantiza que es posible realizar la instalación del tanque de agua en la Escuela Canaima sin problemas con un porcentaje de seguridad mayor al 100% para el caso que no contempla la carga sísmica horizontal.

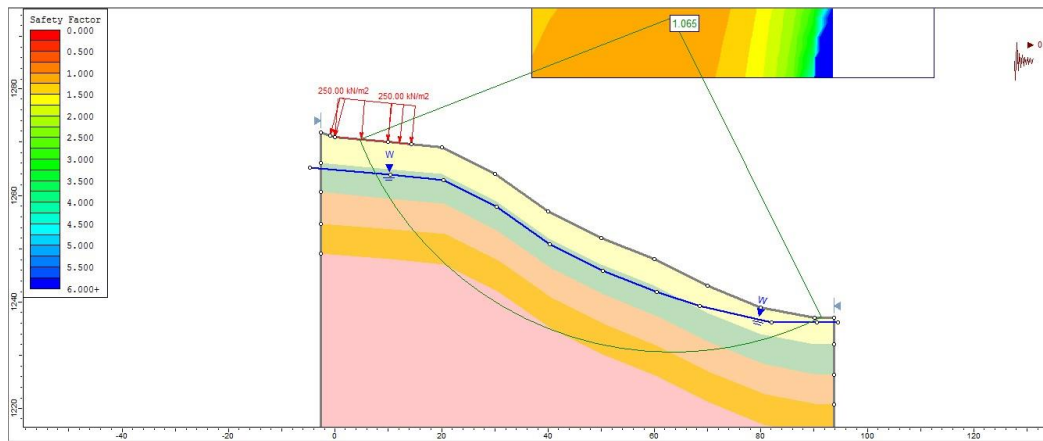
Figura N° 45. Resultados de FS calculado con Sismo Las Casitas (Tanque).

En la figura N° 45 podemos ver que el cálculo con carga sísmica horizontal proveniente del coeficiente sísmico  $A_0 = 0.30$  refleja un FS de 1.07, es decir que para el talud se garantiza en un 7 % la estabilidad del mismo a pesar de agregar la carga sísmica al cálculo para el método de cálculo más desfavorable. Esto quiere decir que el caso se encuentra dentro de los rangos de seguridad, sin problema puede hacerse la instalación del tanque, ya que cumple para los dos casos, pero se recomienda de igual manera el control de las aguas de drenaje, blancas y servidas de manera que se controle el nivel freático como se muestra en la Figura N° 45 para que se garanticen los FS calculados. Aproximadamente a 7-10 metros se encuentra el nivel freático del relieve superficial, en la parte alta del talud para que se encuentren garantizados estos valores. Para estos casos se habla del control del nivel freático para llevarlo a un nivel máximo deseado a través de sistemas de control como drenajes eficientes y conducciones y disposiciones eficientes que no alteren el equilibrio ecológico de la zona, para controlar el nivel freático de acuerdo a los requerimientos de cada caso en las medidas posibles, de igual manera se debe realizar una campaña de concientización para que las instalaciones dentro de las viviendas se encuentren aptas al igual que la disposición correcta de las aguas sea una práctica común en la zona, como la notificación a la comunidad de fugas.

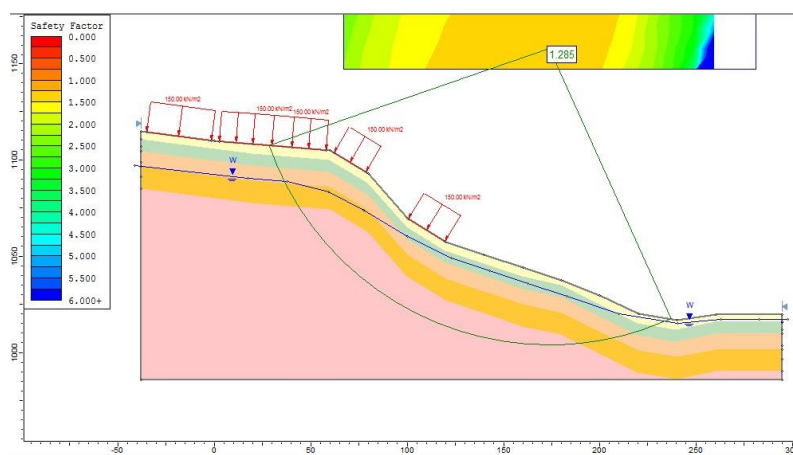
Figura N° 48. Resultados de FS propuesta Calle Terepaima.

. En la Figura N° 48 se refleja un FS de 1.29, es cercano al 1, se debe analizar con la carga sísmica para estudiar su FS. Las viviendas dentro del círculo de falla se recomiendan que deben ser reubicadas El nivel freático se encuentra a 18-22 m del relieve superficial en la parte alta del talud. Se presenta la en la Tabla N° 16 resultados del cálculo.

El resultado calculado a través de la trasposición de perfiles longitudinales, el perfil de propuesta y el perfil del talud deslizado. Me reporta para el método del Colegio de Ingenieros, otro método de dovelas, un FS de 1.24. Para más de respaldo en la estabilidad, los árboles que se recomiendan sembrar son recomendables de raíces profundas para sujetar el talud.

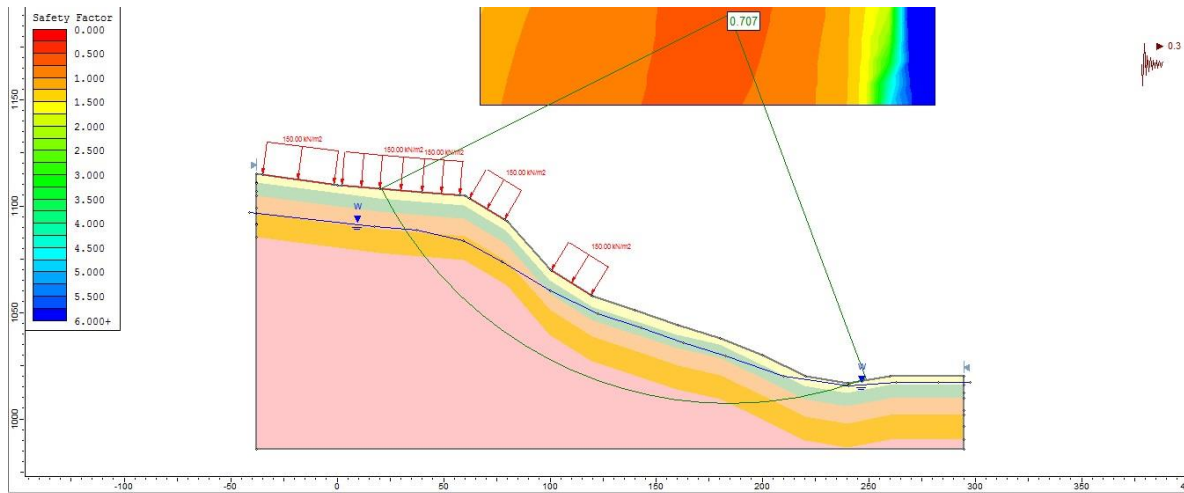
Figura N° 49. Resultados de FS calculado con Sismo Calle Terepaima (Propuesta).

En la Figura N° 49 se presenta el FS que resulta del cálculo agregando la carga sísmica horizontal, de igual manera como se realiza el estudio para los otros taludes en Santa Ana. para el caso refleja un FS de 0.71,  $A_0 = 0.30$  que se puede apreciar de igual manera en la esquina superior derecha en la Figura N° 45. Con base de esto, también se recomienda la siembra de árboles de rápido crecimiento y de raíces profundas y fuertes que abarquen el área donde se encuentra el límite inferior del círculo de falla del caso con carga sísmica, árboles como: El *Eleagnus angustifolia* (Árbol del Paraíso), *Eucalyptus globulus* (Eucalipto macho), *Acacia retinodes* (Acacia verde), *Ailanthus altissima* (Ailanto). Estos son algunos de estos árboles que se pueden tomar como referencia a la hora de hacer la siembra, para reforestar con arborea de similares características a estas. Se recomienda reforestar desde el límite inferior (220.00, 1020.18) hacia arriba  $\frac{1}{4}$  de la longitud tot. del talud que abarca el círculo de falla que es 211 m. Es decir 53 m del límite inferior de la falla circular hacia la parte más alta del talud para agregar resistencia y 27 m del límite inferior de la falla circular hacia la parte más baja del talud también para agregar resistencia y proteger de la erosión, ya que además representa el pie del talud, esta es la solución que se presenta acorde con la economía y aplicabilidad, para que se aplica de manera preventiva para evitar la falla.

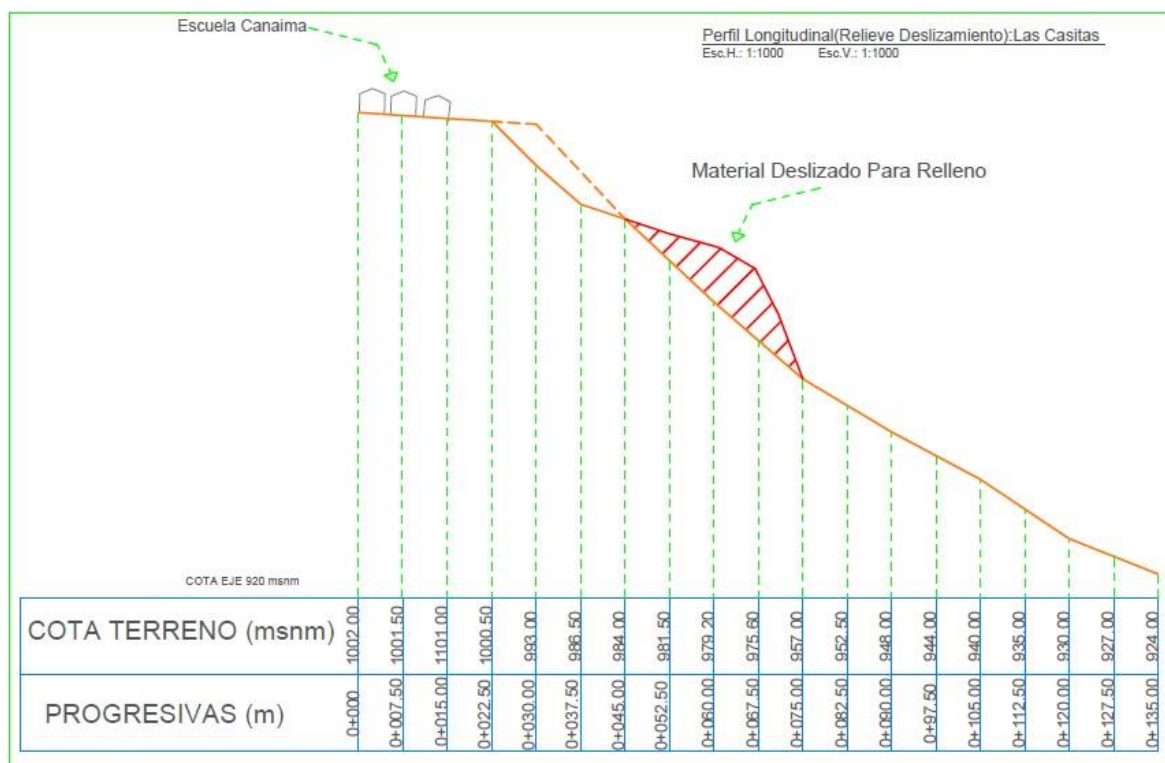
Figura N° 50. Perfil Las Casitas en Google Earth. (Relieve Deslizamiento).

En el perfil longitudinal presentado en la Figura N° 50 se encuentra representado el deslizamiento, con distancia y cota obtenidas en Google Earth, después de un deslizamiento proveniente del desastre por lluvias torrenciales en el 2010 y la sensibilidad y susceptibilidad que representa el talud ya que colinda con la Escuela Canaima. El volumen deslizado se encuentra representado por el área debajo de la curva en el gráfico entre el relieve original y el relieve luego que deslizó que representa el área transversal que es 140.56 m<sup>2</sup> y el ancho del deslizamiento medido en Google Earth de 45 m, estos dos valores me reflejan un valor de 6,325 m<sup>3</sup> que corresponde al volumen deslizado en el talud de La Escuela Canaima - Las Casitas, La Vega. Material que puede ser rellenado y compactado correctamente a través de la reacomodación de escombros, para protección al pie del talud.

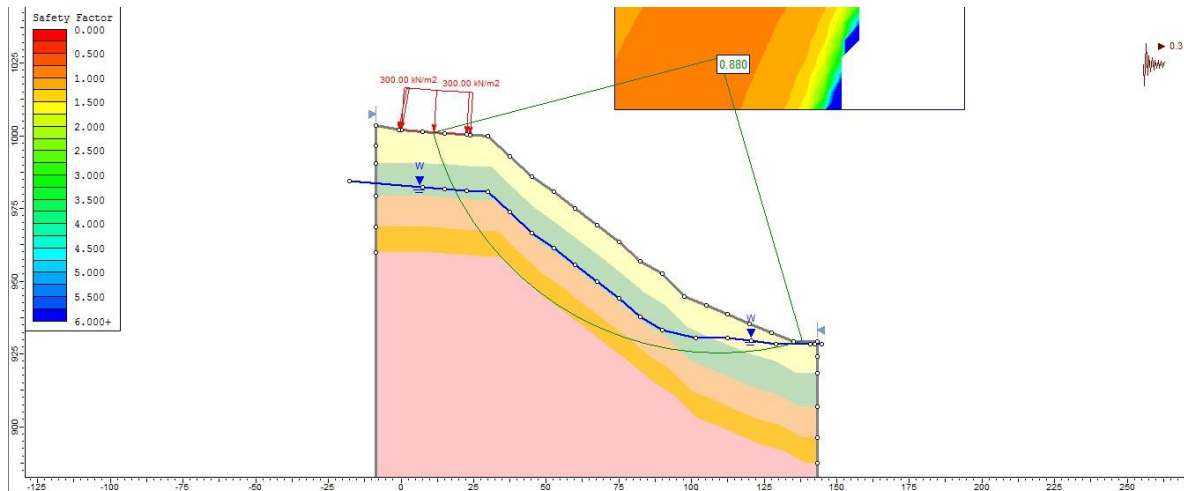
Figura N° 53. Resultados de FS calculado con Sismo Las Casitas (Propuesta).

En la Figura N° 53 se presenta el FS que resulta del cálculo agregando la carga sísmica horizontal, de igual manera como se realiza el estudio para los taludes en Santa Ana. para el caso refleja un FS de 0.91,  $A_0 = 0.30$  que se puede apreciar de igual manera en la esquina superior derecha en la Figura N° 45. Con base de esto, de igual manera se recomienda la siembra de árboles de rápido crecimiento y de raíces profundas y fuertes que abarquen el área donde se encuentra el límite inferior del círculo de falla del caso con carga sísmica, árboles como: El *Eleagnus angustifolia* (Árbol del Paraíso), *Eucalyptus globulus* (Eucalipto macho), *Acacia retinodes* (Acacia verde), *Ailanthus altissima* (Ailanto). Estos son algunos de estos árboles que se pueden tomar como referencia a la hora de hacer la siembra, para reforestar con arborea de similares características a estas. Se recomienda reforestar desde el límite inferior (97.50,944.60) hacia arriba  $\frac{1}{4}$  de la longitud total del talud que abarca el círculo de falla que es 91 m. Es decir 23 m del límite inferior de la falla circular hacia la parte más alta del talud para agregar resistencia y 17 m del límite inferior de la falla circular hacia la parte más baja del talud también para agregar resistencia y proteger de la erosión, esta es la solución que se presenta acorde con la economía y aplicabilidad, para que se aplica de manera preventiva para evitar la falla del talud por sismo.

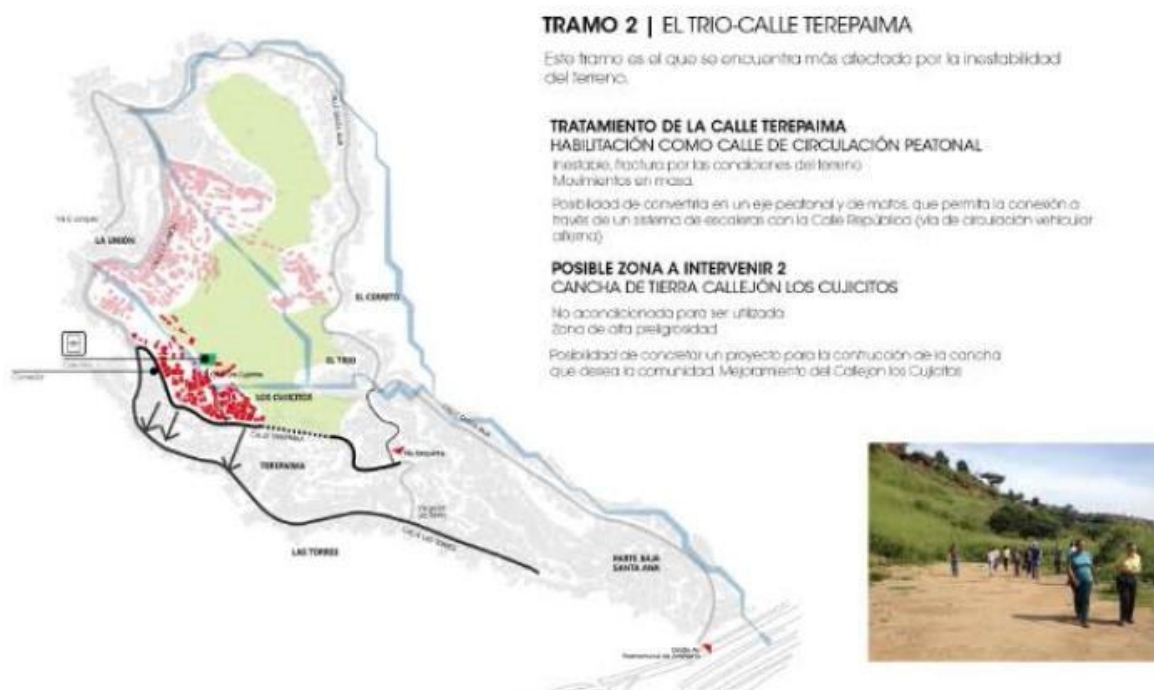
Figura N° 55. Funcionamiento del Tramo 2 según “Viviendo en Riesgo”.

En la Figura N° 55 ubicación e información del funcionamiento según el trabajo “Viviendo En Riesgo” que representa el Tramo 2, pero para nuestro trabajo representa el tramo 1-Santa Ana ya que es el más importante de acuerdo al estado actual de su deslizamiento que permitió el análisis retrospectivo de la zona. En los últimos años la calle ha presentado asentamientos que se han ido agravando por las filtraciones y socavaciones que ocurren en la época de lluvias. Las viviendas de la zona inestable se encuentran en precario estado a nivel estructural debido al fracturamiento inducido por el deslizamiento del talud. Estas viviendas han sido construidas de forma rural arcilla y no se han tomado las previsiones constructivas necesarias para que sean estructuralmente estables, no poseen columnas y deben ser reubicadas inmediatamente.

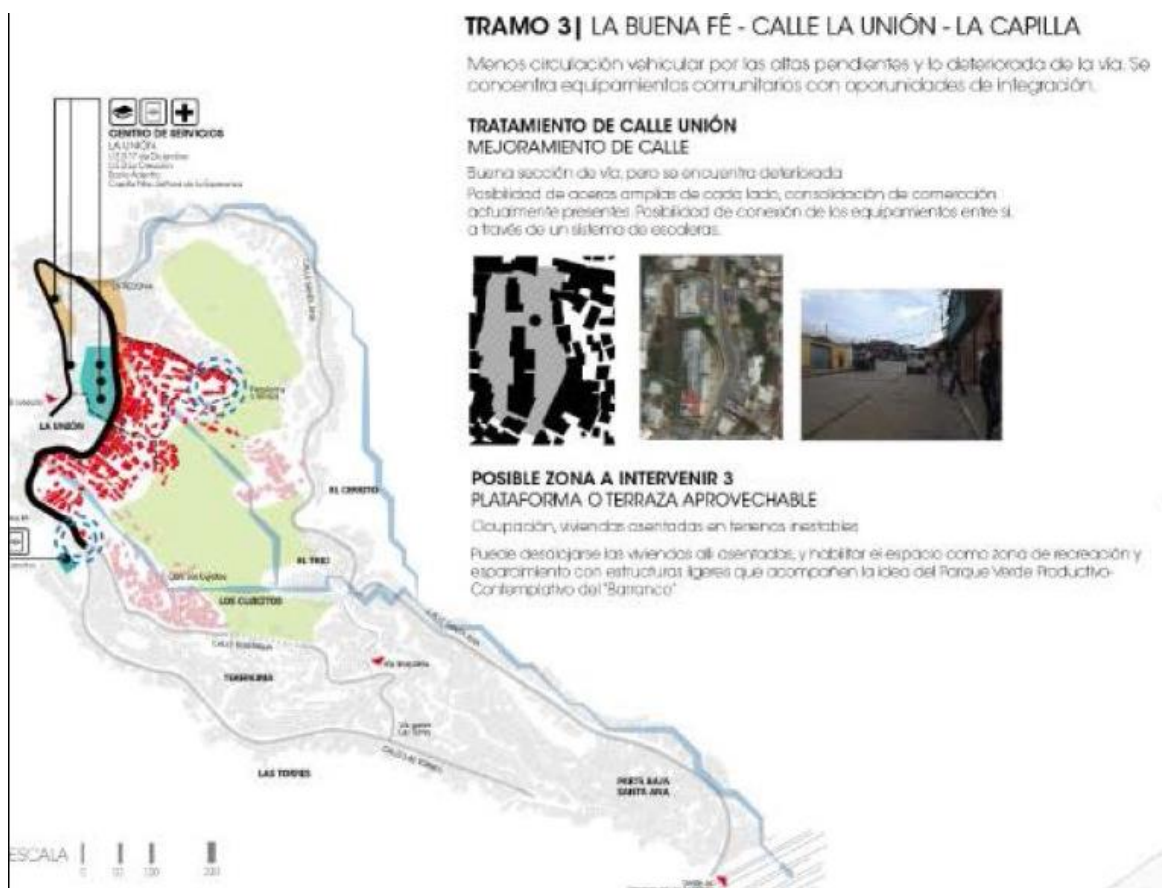
Figura N°56. Funcionamiento del Tramo 3 con base de los recorridos realizados.

En la figura N° 56 se presenta tramo de altas pendientes, que representa el Tramo 3 del trabajo “Viviendo en Riesgo” para este trabajo representa el Tramo 2-Santa Ana, debido al riesgo por su alta pendiente. Allí se encuentran emplazados equipamientos de ámbito primario como lo son la U.E.B 17 de Diciembre. U.E La Creación y Capilla Nuestra Señora de la Esperanza. Se denotan viviendas poco consolidadas hacia El Barranco que deben ser desalojadas por las consecuencias negativas a la alta susceptibilidad física y por la inestabilidad del terreno. De base de datos de los problemas de estabilidad de la zona se toma la información de D, Manrique & D, Escobar. (2018). Es importante su análisis debido a que se encuentra inmediatamente por encima del talud “El Barranco” Talud: Calle La Unión-Sector El Trío. Este tramo es el que representa el tramo 2 del estudio en el análisis de estabilidad de taludes, debido a que posee mayor sensibilidad por sus altas pendientes y aunque no se realiza propuesta de mejoramiento de la estabilidad del talud se recomienda seguir las indicaciones luego del análisis de estabilidad y si es posible hacerse un mejoramiento de la pendiente del talud en un proyecto futuro que se tiene documentado realizar para el esparcimiento social en Santa Ana, Carapita.

Para el trabajo “Viviendo en Riesgo” este tramo es el Tramo 3 como se puede apreciar ubicado en la Figura N° 56, pero para el estudio del análisis de estabilidad representa el Tramo 2-Santa Ana, por su importancia de acuerdo a la susceptibilidad de su estabilidad de acuerdo al deslizamiento, ya que las viviendas se encuentran sobre un talud con una pendiente muy empinada que representa un deslizamiento muy antiguo conocido como “El Barranco”, por eso su enumeración con relación al riesgo que representa. Para el tramo que se puede apreciar en la Figura N° 56.

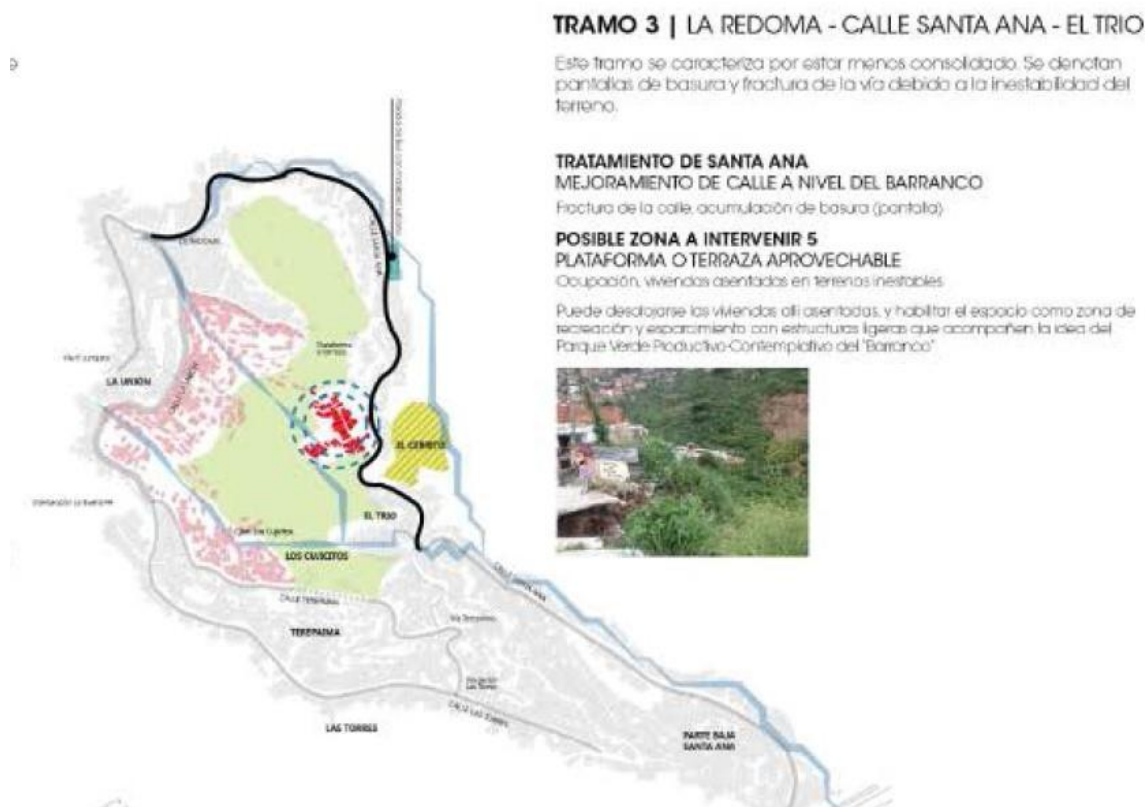
Figura N° 57. Funcionamiento del Tramo 3 con base de los recorridos realizados.

Se observa la información verificada para el Tramo 3 del trabajo “Viviendo en Riesgo” en la Figura N° 57. Tramo en cuestión en el desastre del 2010, que coincidentemente representa el Tramo 3-Santa Ana para este trabajo. Estos mapas fueron generados por reconocimientos en la zona en visitas de campo por E, Cotua & J, Carrillo. (2012), y dan evidencia del problema de estabilidad del talud, base para el estudio de estabilidad y además evidencia el problema que representa la acumulación de desechos sólidos sobre el cauce de la quebrada Santa Ana. Este tramo representa el tramo 3 ubicado en la Quebrada Santa Ana que tuvo problemas de estabilidad en el desastre del 2010 debido a las fuertes lluvias, debido a esto se realizará el estudio del análisis de estabilidad en este tramo.

Para el trabajo “Viviendo en Riesgo” coincidentemente es el Tramo 3 como la enumeración establecida para el estudio de estabilidad presentada su ubicación en la Figura N° 57, no quiere decir que no represente riesgo, al contrario, por eso se considera en el estudio y se estudia un talud que previamente sufrió afectaciones de acuerdo a su estabilidad evidenciada en agrietamientos presentes en las viviendas.

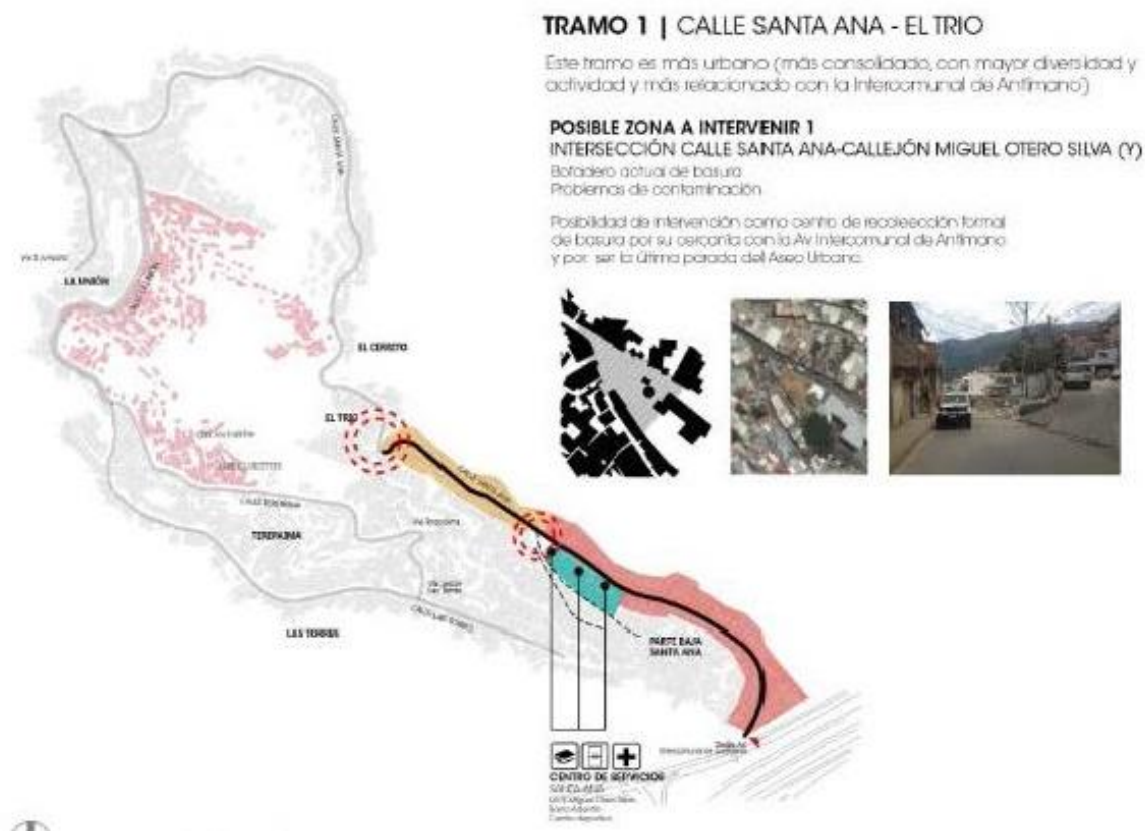
Figura N° 58. Tramo 1, información en base a los recorridos realizados en trabajos previos.

Este es el Tramo 1 expuesto por D, Manrique & D, Escobar. (2018), que en nuestro trabajo representa el Tramo 4-Santa Ana en la Fig. N° 58. Para el tramo se estudia su riesgo según parámetros de diseño en el análisis de estabilidad, las viviendas sufrieron afectaciones por las obstrucciones en la Quebrada en 2010. Del trabajo realizado por G, Starchevich & A López, resalta que la acumulación de problemas en este tramo es debido al estado de la torrentera, razón de que se encuentre en riesgo, la falla borde y deslizamientos internos generan material suelto, este, al no ser correctamente dispuesto, es arrastrado en las épocas de lluvias acelerando su erosión, que además sumado a el mal estado de los sumideros, hacen estos efectos más violentos. En la Fig. N° 55 se observa esas causas de degradación de resistencia y estabilidad en los taludes del sector, por ese motivo, se realizará el análisis de estabilidad en el tramo. Este representa el tramo 4 para el trabajo.

Para el tramo enumerado como el Tramo 1 en la Fig. N° 58, en el estudio de estabilidad fue asignado como el Tramo 4-Santa Ana, porque representa un menor riesgo a pesar que el N° de viviendas pueden presentar mayor filtraciones y menor control que meteorizan el talud, pero que se encuentren en su totalidad cubierta en su superficie aporta estabilidad además la pendiente como se encuentra en la parte baja no es tan empinada, esa es la razón por la cual lógicamente al realizar el cálculo de estabilidad en SLIDE presenta un FS mayor. En los anexos se encuentran referenciados estos cuatro tramos con el fin de respaldar el criterio de riesgo y ampliar la información del estudio de estabilidad de los taludes de ellos. Las Fig. presentadas en los anexos obtenidas del trabajo “Viviendo en Riesgo” de D, Manrique & D, Escobar. (2018), señalan en un mapa los tramos establecidos en riesgo.
